<b>ALCALDÍA MAYOR DE BOGOTÁ D.C.</b> <small>SECRETARÍA DE CULTURA, RECREACIÓN Y DEPORTE</small>	<b>INFORME TÉCNICO DE CONTROL URBANO EN BIENES DE INTERÉS CULTURAL</b>	CÓDIGO: FR-06-PR-MEJ-01	<b>*20213300284413*</b>  Al contestar, por favor cite el radicado: No.: <b>20213300284413</b> Fecha :2021.09.27
		VERSIÓN: 04	
		FECHA: 18/07/2014

**DIRECCIÓN:** Carrera 12D No.14-45 Sur (Dirección principal)  
Carrera 13 No.14-45 Sur (Dirección anterior).

# INFORME TÉCNICO DE CONTROL URBANO EN BIENES DE INTERÉS CULTURAL

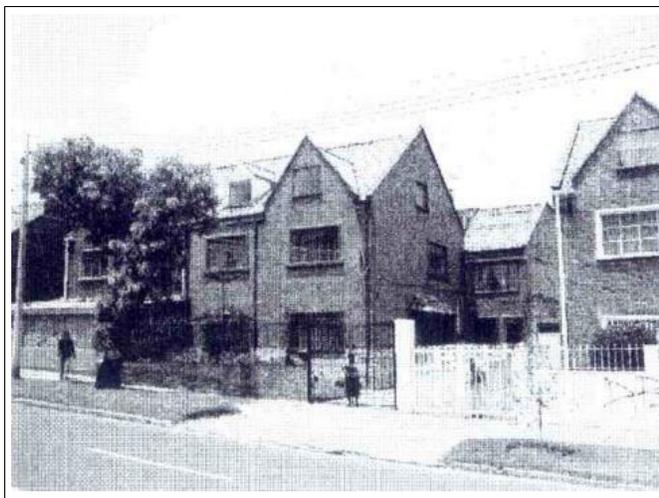
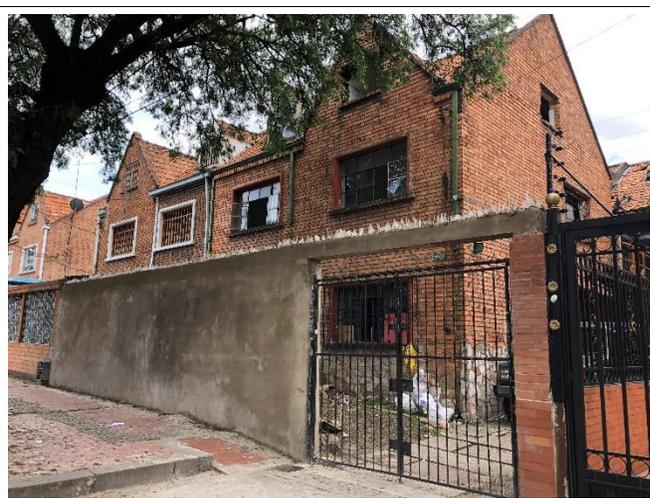
Fotografía tomada de la ficha de valoración de noviembre de 2001– Derecha: Foto tomada durante la diligencia 26-08-2021.

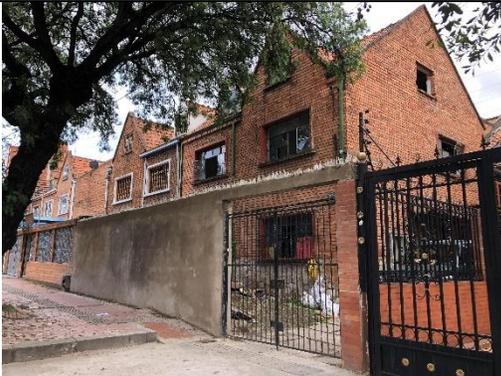
**Fotografía 1.** Fachada principal del inmueble ubicado en la Carrera 12D No.14-45 Sur. Fecha fotografía. Agosto 26 de 2021

Adicionalmente, se observa desde el exterior que el inmueble se encuentra en mal estado de conservación, se observan escombros y basura en el área del antejardín, vidrios rotos de ventanas, desprendimientos del acabado de cielo rasos, retiro de elementos de carpintería de madera en los vanos de las ventanas, afectaciones en los muros que conforman la mansarda, desprendimiento de las tejas de barro.

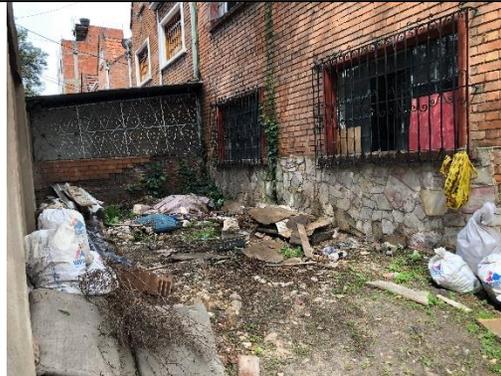
**Fotografía 2.** Antejardín del inmueble ubicado en la Carrera 12D No.14-45 Sur. Fecha fotografía. Agosto 26 de 2021

- Construcción de un muro de cerramiento en mampostería y pañete sobre el lindero frontal del predio de 2.20 metros de alto x 6 metros de ancho.

En virtud del análisis expuesto anteriormente se concluye que sobre el inmueble ubicado en la Carrera 12D No.14-45 Sur se ejecutaron obras consistentes en la construcción de un muro de **cerramiento** sobre el lindero frontal del predio en bloque de mampostería con una altura de 2.20 metros sin transparencia visual hacia el antejardín. Esta intervención afectó la volumetría de la edificación y no es susceptible de ser autorizada, no obstante, requiere la aprobación de un anteproyecto por parte del Instituto Distrital de Patrimonio Cultural-IDPC y Licencia de Construcción expedida por unas de las Curadurías Urbanas de la ciudad.

**Cerramiento: 13,2 m2 (6 metros de ancho x 2.20 metros de alto)** medidos durante la visita y verificados a través del aplicativo Sinupot; correspondiente a la construcción del cerramiento sobre el lindero frontal del predio.

1. Continuar las actuaciones policivas correspondientes para el inmueble ubicado en la Carrera 12D No.14-45 Sur, por las irregularidades que presenta al adelantar obras sin tener la documentación requerida y por la falta de mantenimiento del mismo.

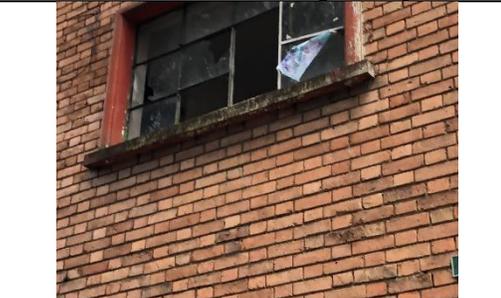
**Fotografía 6.** Fotografía de una de las ventanas del segundo piso del inmueble ubicado en la Carrera 12D No.14-45 Sur. Fecha fotografía. Agosto 26 de 2021

Cabe destacar que sobre una de las ventanas del segundo piso del inmueble, se exhibe un aviso informativo que muestra el siguiente texto: "Vende 3219986384".

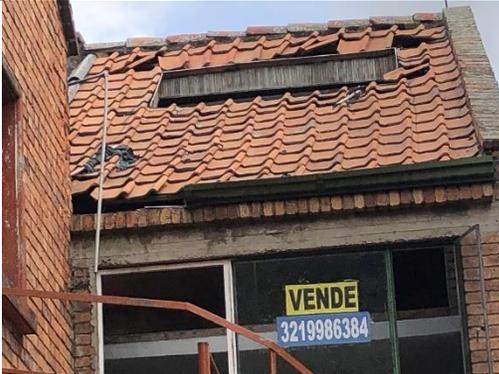
**Fotografía 9.** Fotografía de la cubierta y una de las ventanas del segundo piso del inmueble ubicado en la Carrera 12D No.14-45 Sur. **Fecha fotografía.** Agosto 26 de 2021

Adicionalmente, el inmueble presenta afectaciones en la cubierta y en los elementos de acabados como consecuencia de la falta de mantenimiento, para lo cual se estaría incumpliendo las obligaciones para su adecuada conservación.

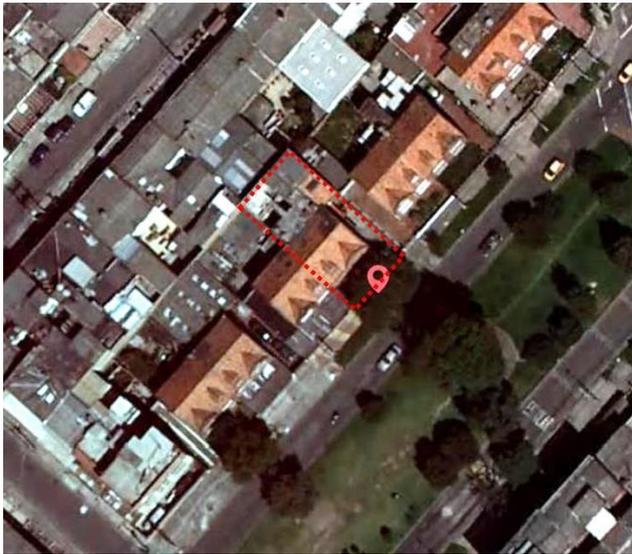
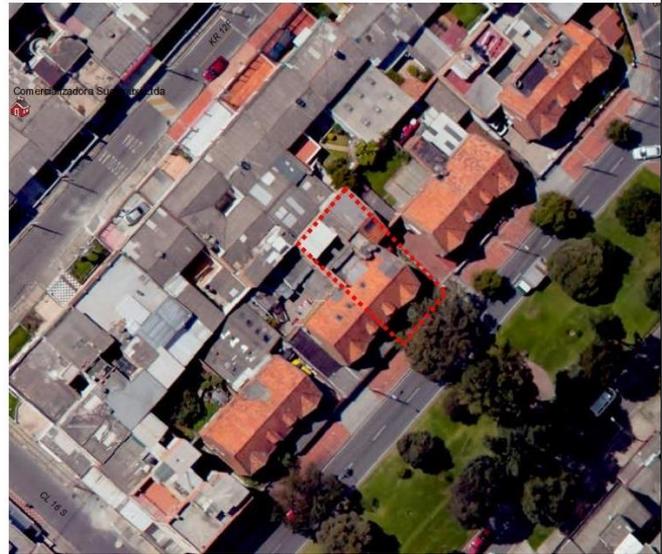
De acuerdo al comparativo de aerofotografías, no se observa cambios en la ocupación del inmueble entre 2007 y 2014. Fuente: Fotografía tomada de la página de internet <http://mapas.bogota.gov.co/#>. Año 2014.

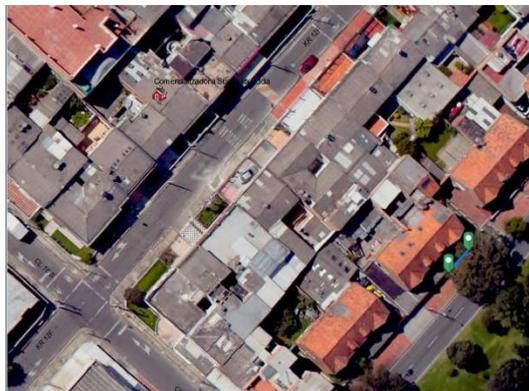
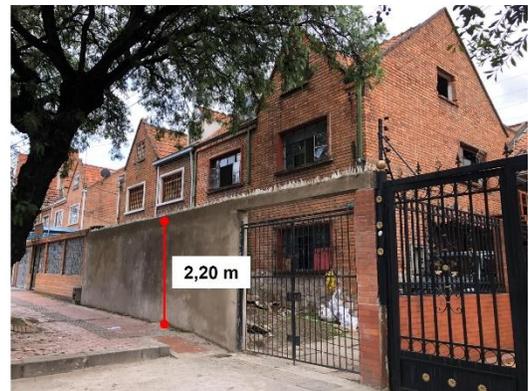
**Falta de mantenimiento: 408 m2** Correspondiente al área total de construcción descrita en la certificación catastral del inmueble, por las afectaciones que presenta el inmueble debido a la falta de mantenimiento.
