Consejo Distrital de Patrimonio Cultural Acta N° 4 de 2017 Sesión Ordinaria

- Solicitud de declaratoria como Bien de Interés Cultural del ámbito Distrital del inmueble localizado en la Carrera 10 No. 19 - 64/70/74/80/84/98 / Calle 20 No. 9 - 37/41/45/55, Edificio Cardenal Crisanto Luque.**

5. Solicitud de Inclusión como Bien Interés Cultural del ámbito distrital – Cambio de Categoría de C a B para el predio ubicado en la Calle 11 No. 5 – 60 y/o Carrera 6 No. 11 – 20, Centro Cultural Gabriel García Márquez, sede del Fondo de Cultura Económica de México en Colombia.

6. Solicitud de exclusión como Bien de Interés Cultural del ámbito Distrital del inmueble localizado en la Calle 87 No. 8 – 44 / 50.

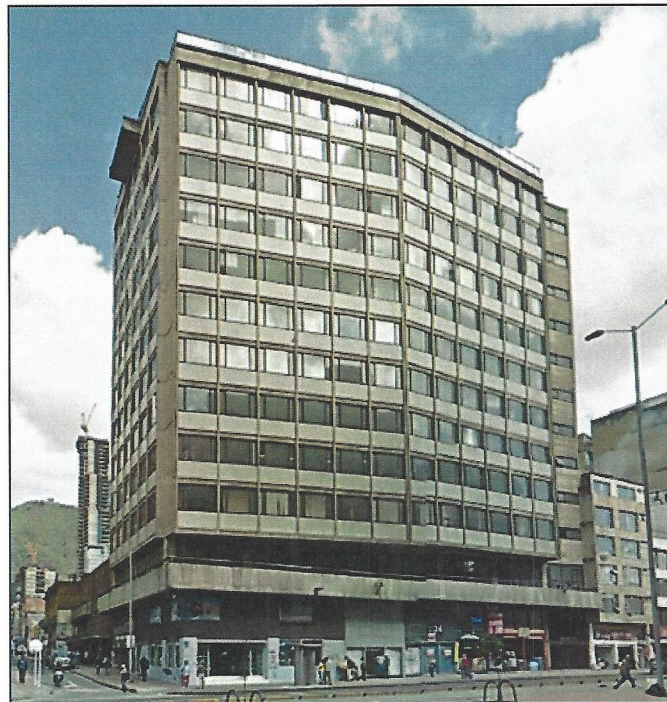
Imagen 2: Edificio Cardenal Crisanto Luque, Fuente: Google Street View, 2015

Se hace la presentación de los planos allegados por los propietarios del edificio (Radicado 2017-210-006131-2 del 2 de agosto de 2017), en los que se evidencia el cambio significativo de la fachada, de sus elementos compositivos originales, sustentado en la necesidad de aligerar la edificación, para lo que se emplearán nuevos materiales (queiebrasoles en aluminio, por ejemplo) con la intención de favorecer el reforzamiento estructural de la edificación. La intervención proyectada, actualmente en ejecución, altera las fachadas y modifica la composición original planteada por la firma Cuellar, Serrano, Gómez, con lo cual se pierden los valores estéticos de la edificación.

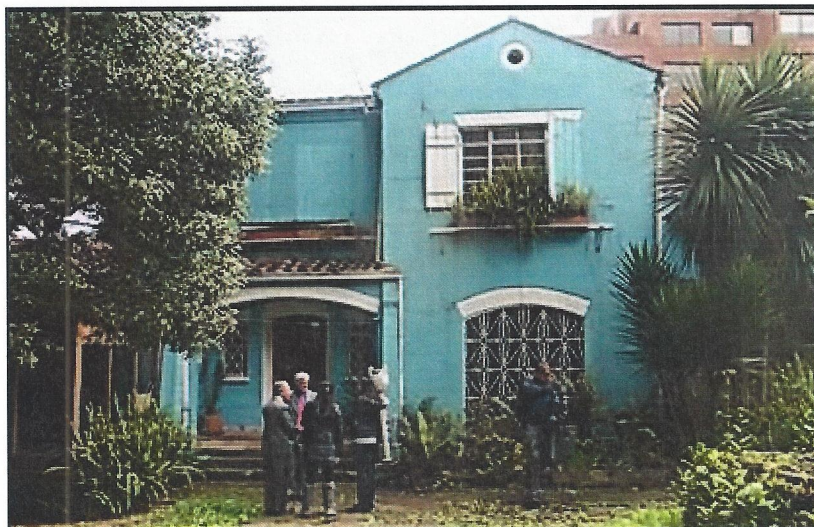
El inmueble objeto de esta solicitud corresponde a una vivienda posiblemente construida en 1947 y actualmente en avanzado estado de deterioro. Es una construcción de dos pisos en muros de mampostería y entrepisos y cubiertas sustentados en estructuras de madera. Posee un cuerpo central alargado dispuesto de sur a norte y al que se adicionan dos volúmenes formando a una planta asimétrica.

La edificación original está implantada dejando aislamientos en todos los frentes. Posiblemente, el primer piso se zonificaba disponiendo las áreas sociales hacia el antejardín y las áreas de servicios contra el aislamiento posterior, y articuladas por el vestíbulo sobre el que se abría el acceso principal a la vivienda por el costado sur y que hacia el costado norte era rematado por la ubicación de la escalera.

Imagen 6: Fachada principal. Fuente: Fotografía del solicitante, 2017

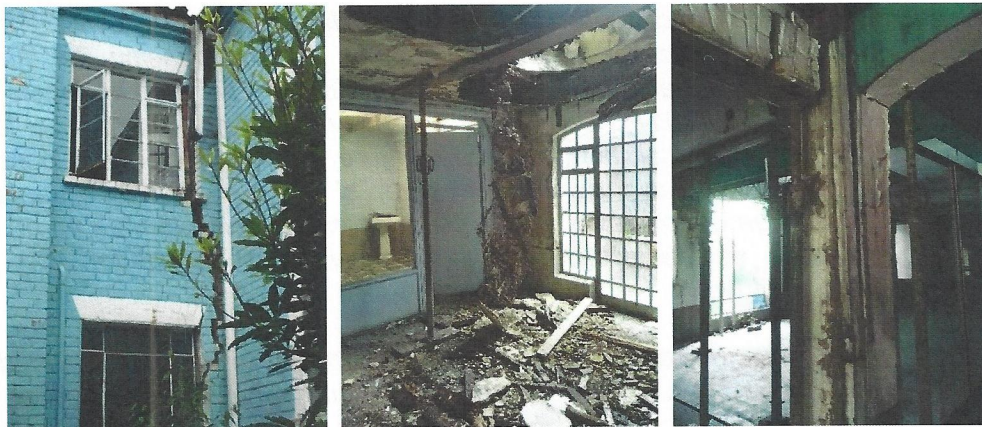
Imagen 7: Estado actual del inmueble. Fuente: Fotografías IDPC, 2017.

Frente al estado de conservación actual de la vivienda, se observa que está abandonada y en un avanzado estado de deterioro, con desprendimiento de los entrepisos en distintos puntos, grietas en fachada y evidenciando el riesgo de un colapso.

El estudio estructural adelantado por el ICBF registra: daños estructurales severos; filtración de aguas; fallas, desplome y derribo de muros estructurales; pudrición y desplome parcial de estructuras en madera de entresijos y cubiertas; fallas en la cimentación y desplazamiento de los muros de fachada (de hasta 15 cm.) por asentamientos.

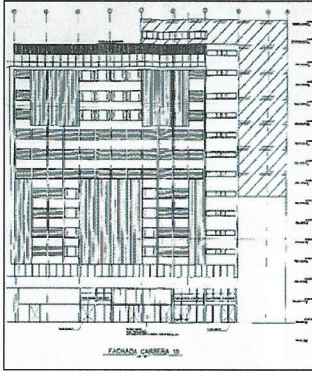
FACHADA SOBRE CARRERA 10.
Documentación aportada por solicitante

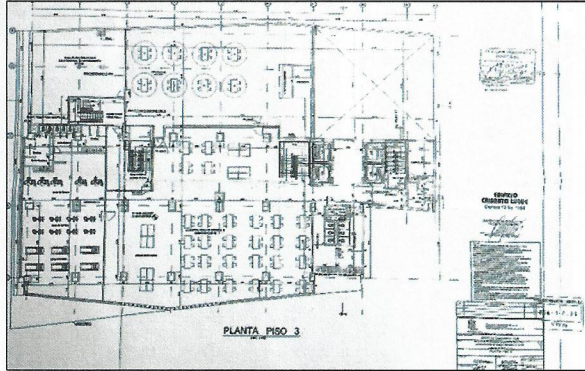
PLANTA PISO 3.
Documentación aportada por solicitante

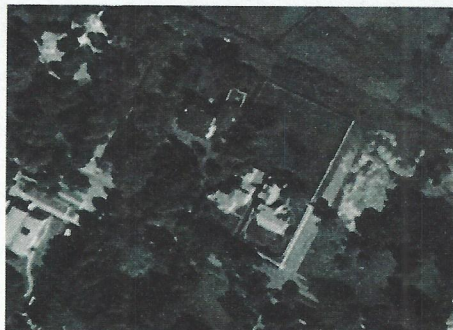
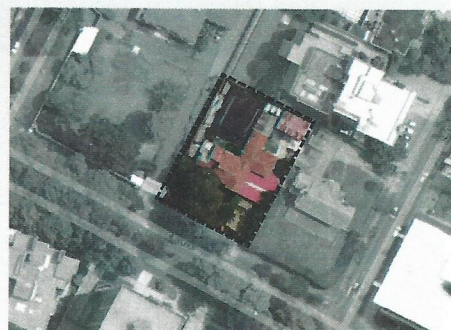
ANÁLISIS HISTÓRICO

IGAC, 1950 Fuente: Cartografías de Bogotá

2015 Fuente: Elaboración IDPC sobre aerofotografía de Mapas Bogotá

El análisis mediante aerofotografía permite leer cómo en sus inicios, la vivienda constaba de un volumen alargado en sentido norte sur al que se adosaban dos volúmenes menores con unos aislamientos generosos. En la actualidad, todos los aislamientos fueron ocupados por volúmenes adicionales que se generaron en la intervención hecha aproximadamente hacia 1992 para adecuar el inmueble al uso de gimnasio mientras el proceso de sucesión estaba en marcha; con lo cual se desfigura la composición original y distribución espacial zonificada. Además, fueron realizadas intervenciones severas en el inmueble (derribo y adición de muros, demolición de escalera de servicios, retiro de dinteles y vigas de cubierta). Con el paso del tiempo se realizaron adiciones que afectaron la fachada y ocuparon en su totalidad los aislamientos laterales y posterior del predio, desdibujando su implantación y tipología originales.

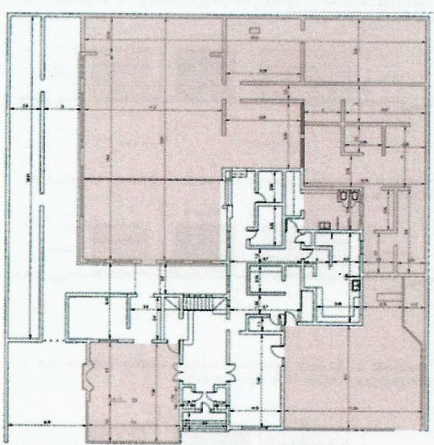
PRIMERA PLANTA.
Fuente: Documentación aportada por el solicitante.

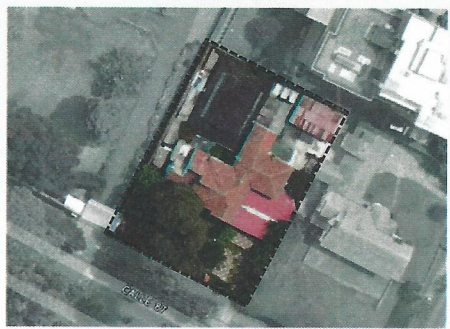
ADICIONES – OCUPACIÓN DEL LOTE
Fuente: Elaboración IDPC sobre aerofotografía de Mapas Bogotá

El IDPC evidencia que las adiciones volumétricas realizadas afectaron la tipología y la implantación del inmueble, ocupando en su totalidad los aislamientos laterales y posteriores, y que las modificaciones realizadas para adecuarlo al uso de gimnasio y las condiciones del terreno lo debilitaron estructuralmente llevándolo al avanzado de deterioro que actualmente presenta. Cabe resaltar que dichas modificaciones fueron realizadas sin las respectivas licencias y en paralelo al proceso de sucesión intestada que al final adjudicó la propiedad a favor del ICBF, es decir, no fueron ocasionadas por su actual propietario, sino que éstas ya habían sido realizadas cuando le fue adjudicado el inmueble.

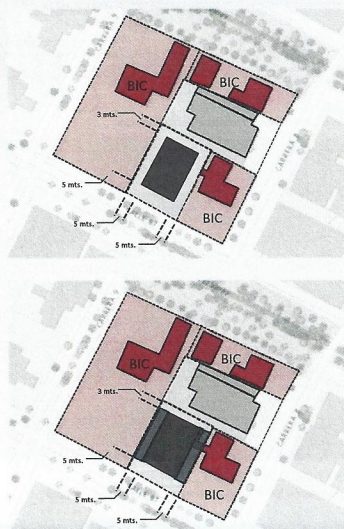
EDIFICABILIDAD (Decreto 606 de 2001)

1. Posibilidad de desarrollo siguiendo la tipología aislada de las edificaciones del sector
2. Posibilidad de desarrollo siguiendo aislamientos y retrocesos formulados por Decreto 606 de 2001
3. Posibilidad de desarrollo siguiendo la tipología continua propuesta por la normativa de la UPZ 097/88 – Chicó Lago – El Refugio
