**Consejo Distrital de Patrimonio Cultural  
Acta N° 1 de 2017 Sesión Ordinaria**

**FECHA:** 08 de marzo de 2017  
**HORA:** 2:30 p.m. a 5:30 p.m.  
**LUGAR:** Salón múltiple. Calle 10 No. 3 - 61 (Museo de Bogotá), Bogotá, D.C.

### 4. Presentación del proyecto para la Universidad Distrital, sede Aduanilla de Paiba (Carrera 32 No. 12 – 70)

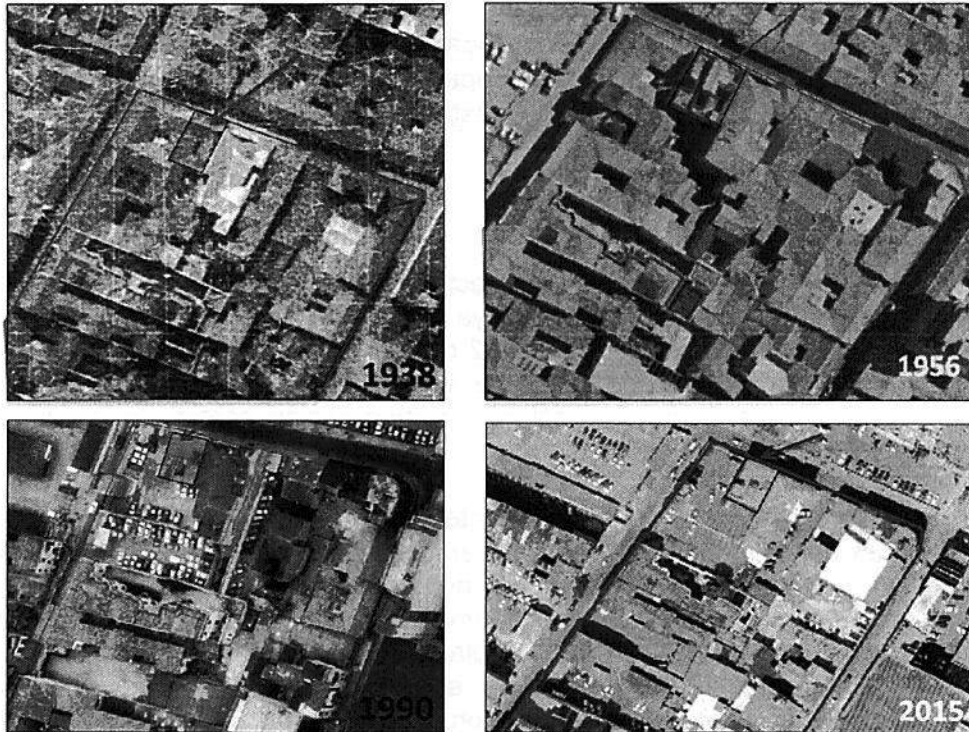
Imagen 7: Evolución histórica del Contexto del predio ubicado en la carrera 5 No. 17 – 69, fuente: IDPC 2017

Como se puede apreciar en la imagen 7, en la década de 1990 varios edificios de la manzana ya habían sido demolidos para convertir los lotes en parqueaderos, situación que se ha vuelto común en la zona de Las Nieves y barrios aledaños. En este mismo sentido, la Gran Logia de Colombia viene realizando una serie de compras de predios cercanos como la casa *Kopp* y otras edificaciones que se ven en la imagen.

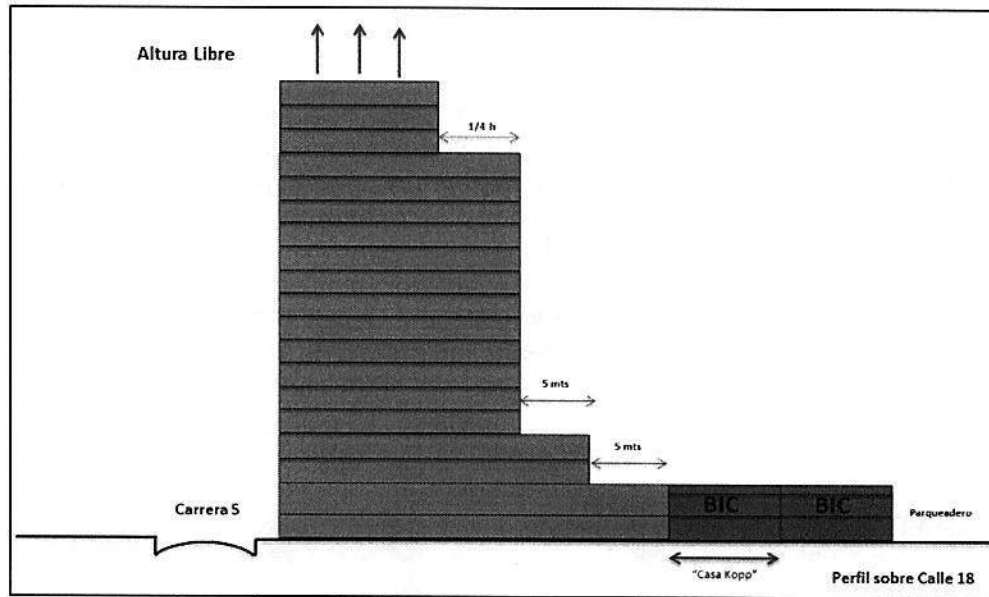
Imagen 9: Perfil sobre la calle 18, fuente: IDPC 2017

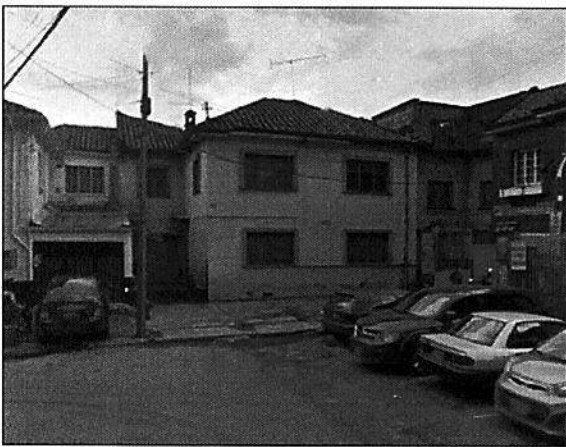
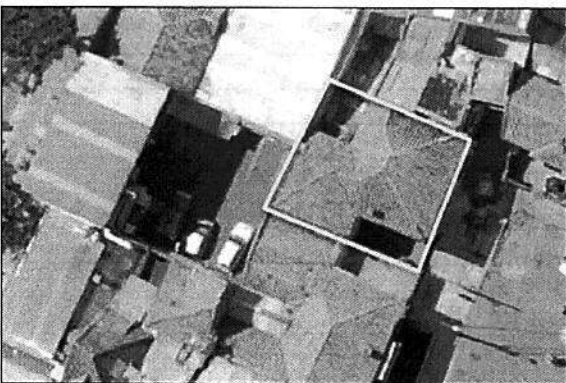
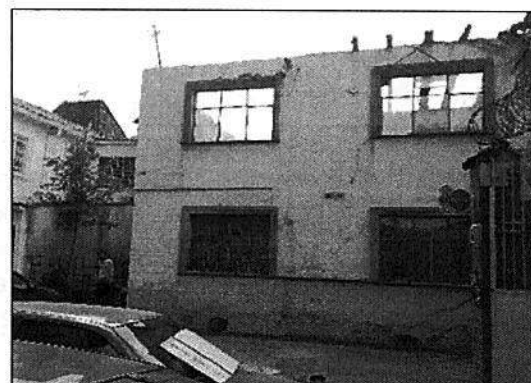
Imagen 12. Evolución del predio Carrera 13B No. 32 – 93 en tiempo reciente, fuente: IDPC, 2017.

El estudio de valoración estuvo sustentado sobre el estado de ruina del inmueble, estado que se aceleró recientemente y es la condición que se observa en las fotografías actuales, puesto que hasta el año 2015 se tienen registros del inmueble con su cubierta.

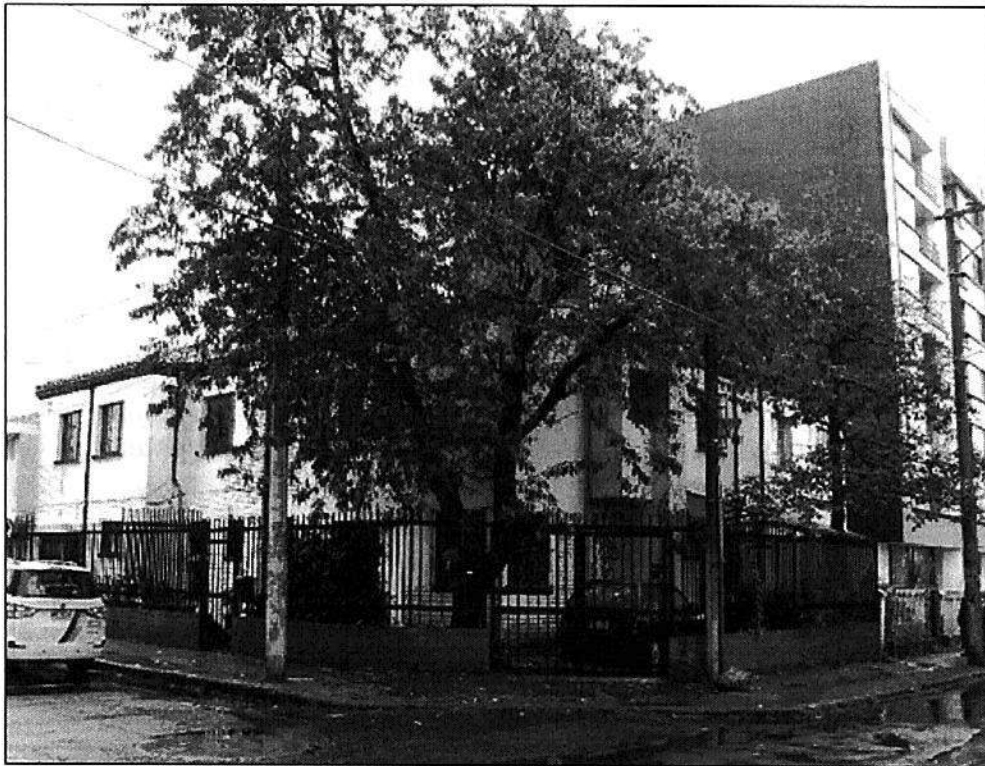
Imagen 18. Carrera 18 A No. 53-87 / Calle 53 B No. 18 A-17, fuente: IDPC, 2016.
