Consejo Distrital de Patrimonio Cultural

Acta N° 5 de 2017 Sesión Ordinaria

4. Solicitud de Declaratoria del Barrio Entre Ríos como Sector de Interés Cultural.

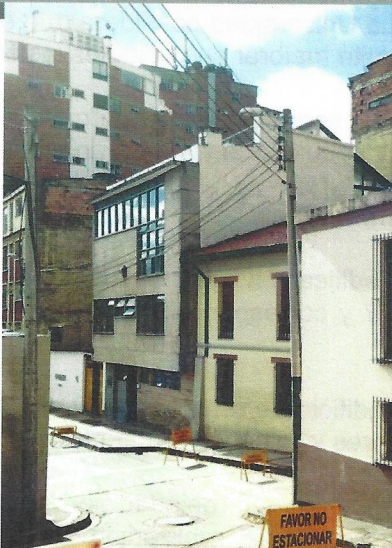
Imagen 11: Síntesis de la valoración. Fuente: Presentación del solicitante 2017.

- **Autoría:** diseñadores y constructores **no reconocidos**
- **Urbanos:** no tiene localización estratégica - no hace aportes a la conformación del paisaje urbano - por el contrario **genera culata** sobre un BIC de 2 pisos
- No hace aportes **ambientales** - además tiene una alta ocupación (IO 0,8)
- Se destaca el **espacio** conformado por la escalera y los dos patios y la integración espacial entre el tercer y cuarto piso
- **Constructivos:** problemas de vulnerabilidad - reforzamiento más costoso que volver a construirlo
- **Autenticidad:** sin transformaciones en fachada. **Cambio volumétrico** en la parte superior de la escalera. **Modificaciones internas** sustanciales para adecuación al uso actual

La arquitecta Sandra Zabala considera que al bien no son atribuibles valores históricos ni simbólicos, porque no ha sido sitio de eventos importantes ni parte del imaginario de los ciudadanos. Por otro lado, la exponente sostiene que no tienen valores urbanos asociados a su localización y que tampoco aporta a conformar un contexto homogéneo. Espacialmente sí se reconocen valores, principalmente la integración de los niveles tercero y cuarto, entre los que se conforma una doble altura. Estructuralmente requiere un reforzamiento, lo que la arquitecta señala que implicaría altos costos en su intervención.

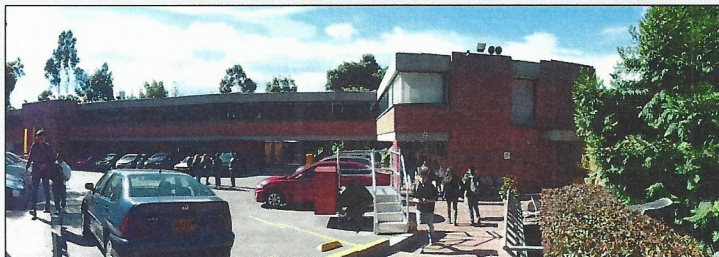
Fotografía IDPC, 2017

El punto más elevado del terreno se encuentra en proximidades a la Avenida Circunvalar y de allí desciende hacia el norte, con una pendiente más pronunciada hacia los linderos norte y oriental, en proximidades a la cañada del Río San Francisco. El edificio acopla sus alturas y dispone su cuerpo en conjunto de suroriente a nororiente considerando las curvas de nivel.

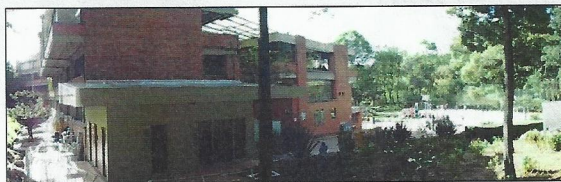
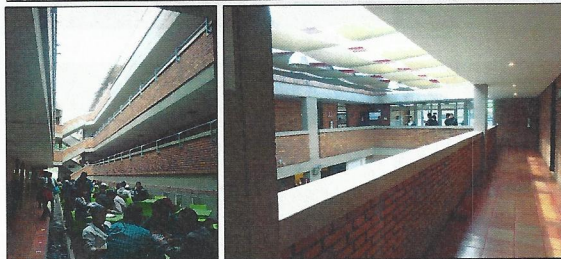
- Se han realizado adiciones en algunos puntos del edificio para establecer áreas de cafetería, nuevas aulas y áreas de servicio.
- El vacío que actúa como dilatación entre las aulas orientales y occidentales, así como el vacío sobre el área administrativa han sido cubiertos.
- En el campus (Lote E) han sido construido algunas edificaciones de un piso en las que funcionan un gimnasio y las aulas ecológicas (desmontables).
- En las áreas de reserva de la ronda del Río San Francisco fueron construidas una plazoleta y un área deportiva.
- Cerca del Río San Francisco se emplaza una edificación (tal vez construida hacia mediados del siglo XX) en la que actualmente funciona un consultorio médico.

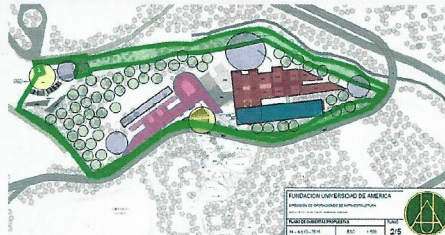
Propuesta de desarrollo (5 etapas). Fuente: PRM

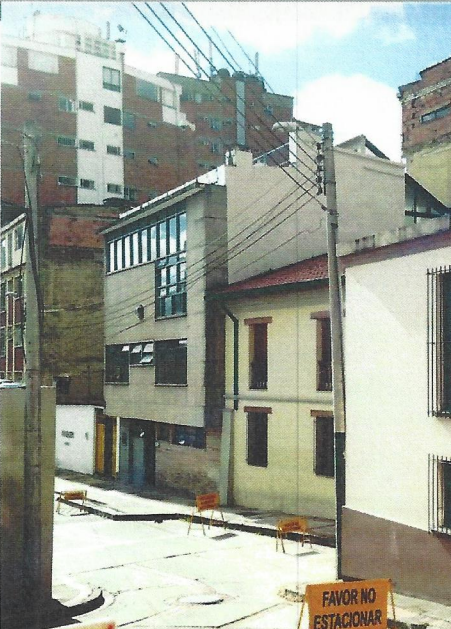
- **Autoría:** diseñadores y constructores **no reconocidos**
- **Urbanos:** no tiene localización estratégica - no hace aportes a la conformación del paisaje urbano - por el contrario **genera culata** sobre un BIC de 2 pisos
- No hace aportes **ambientales** - además tiene una alta ocupación (IO 0,8)
- Se destaca el **espacio** conformado por la escalera y los dos patios y la integración espacial entre el tercer y cuarto piso
- **Constructivos:** problemas de vulnerabilidad - reforzamiento más costoso que volver a construirlo
- **Autenticidad:** sin transformaciones en fachada. **Cambio volumétrico** en la parte superior de la **escalera**. **Modificaciones internas** sustanciales para adecuación al uso actual

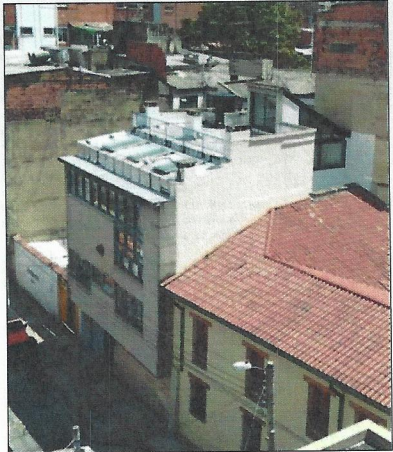
- Diseño de los arquitectos Luis M. Salamanca y Carlos U. Salamanca.
- Construcción realizada entre 1956 y 1957, en la que se emplean concreto reforzado para la cimentación, la estructura y los entrepisos y mampostería para los muros.

- No se evidencian daños en la cimentación, la estructura, los muros y la cubierta del edificio.
- Se requiere reforzamiento estructura, por el uso.
- Transformaciones sustanciales al interior del edificio. Después de la intervención para acondicionarlo al uso de oficinas, no es posible reconocer distribución espacial original.
- El bloque central de áreas de servicio ha sido suprimido en el segundo piso para crear un espacio único de oficinas.
- El apartamento – estudio desarrollado en los dos últimos pisos del edificio presenta importantes variaciones tras su acondicionamiento al uso de oficinas.
- Se mantienen aislamientos posteriores alrededor de volumen de escaleras.
