CONSEJO DISTRITAL DE PATRIMONIO CULTURAL - CDPC
Acta parcial No. 4 de 2021 (parte 2 de 2) - Sesión ordinaria

FECHA: 19 de mayo de 2021

3.1 Recurso de reposición contra la Resolución SCRD No. 043 de 2021. Inmueble localizado en la Calle 75 No. 11 - 57 (actual) y/o Calle 75 No. 12 - 01 (dirección de declaratoria).

3.2 Solicitud de exclusión del listado de Bienes de Interés Cultural del ámbito distrital para el inmueble ubicado en la Carrera 7 No. 2 - 18.

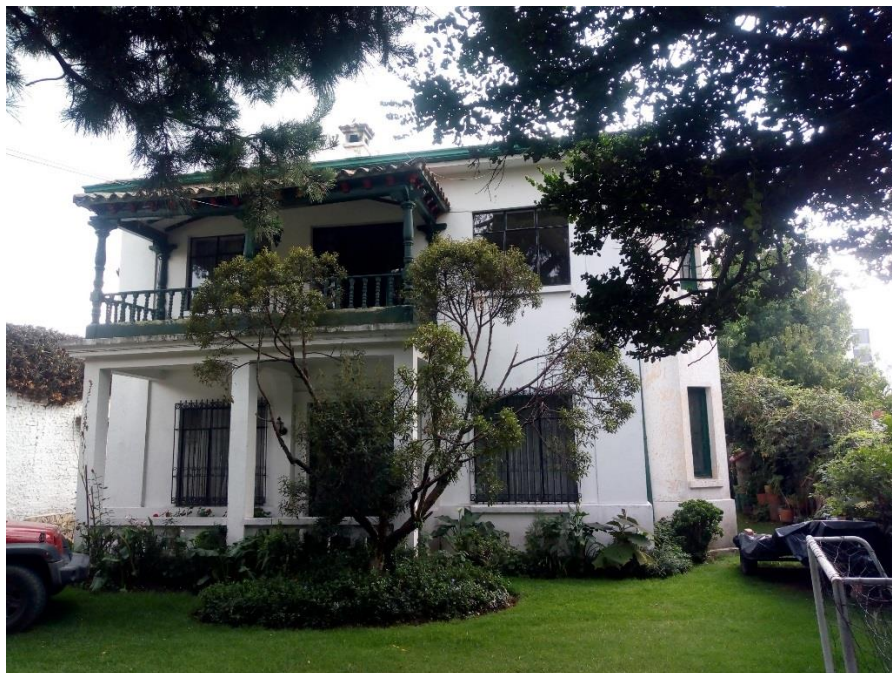
Imagen 1. Inmueble objeto de la solicitud. Fuente: Visita técnica IDPC, 2019.

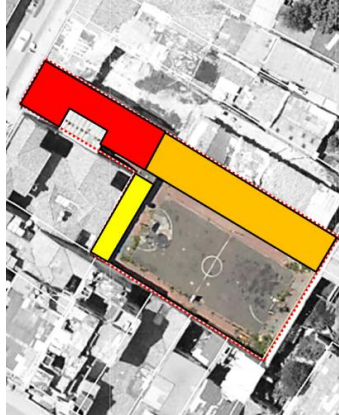
tiene fachada sobre la Carrera 7, señalada en rojo en la *Imagen 6*. En esta misma imagen, las edificaciones señaladas en amarillo y naranja corresponden a construcciones que se hicieron para servir a las actividades educativas cuando funcionaba allí un colegio. La *Imagen 7* muestra la edificación más antigua y que cuenta con valores patrimoniales, y en rojo se resalta la zona que la edificación que colapsó recientemente.

Imagen 6. Ocupación del predio.

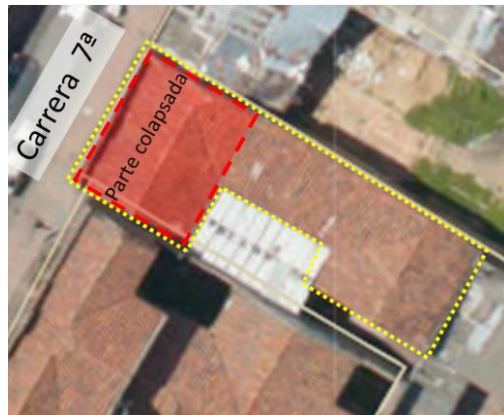
Imagen 7. Edificación con valores patrimoniales.

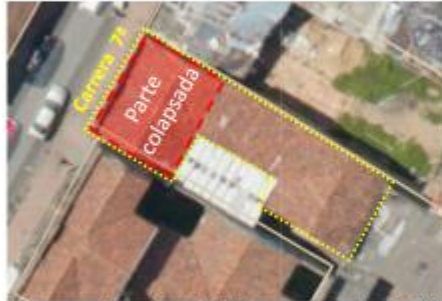
Volumen colapsado por las lluvias en noviembre de 2020.
Fuente: Mapas Bogotá, 2021. / Archivo fotográfico Parroquia de las Cruces.

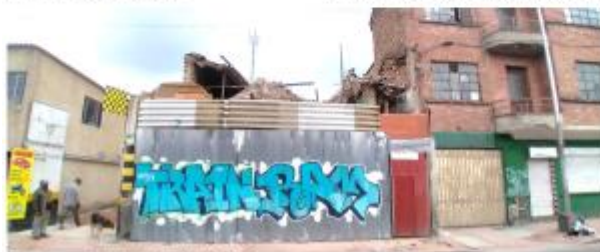
Volumetría: En la composición pueden leerse claramente un volumen simétrica.
Tipología: medianera de planta rectangular alargada.
Altura: un piso en la parte frontal y un piso en la parte posterior.
Estructura: muro de carga en mampostería.
Ceramicos: ladrillo cocido cubiertos con pañete.
Cubiertas: estructura en madera y cubierta de teja de barro con calda en varias pendientes.
Venes: carpintería en madera y metálica usada en puertas y ventanas.
Fachada: simétrica; predomina el lleno sobre el vacío; el eje central se resalta con elemento de coronación; elementos ornamentales con molduras en la cornisa, los marcos de ventanas y puertas.
Estado: en deterioro y estado de abandono.

Estado actual de la fachada 2021.
Fuente: Fuente: Visita IDPC mayo 2021.

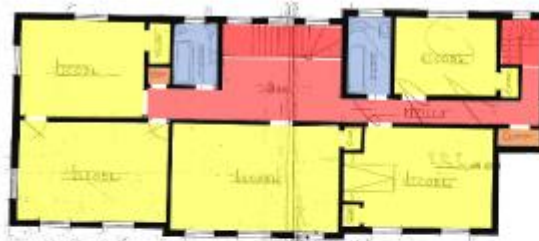
1938. Planta Alta.
Fuente: Archivo SDP.

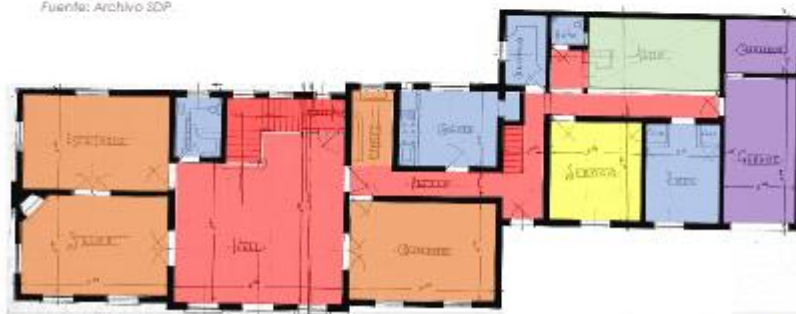
1938. Planta Baja.
Fuente: Archivo SDP.

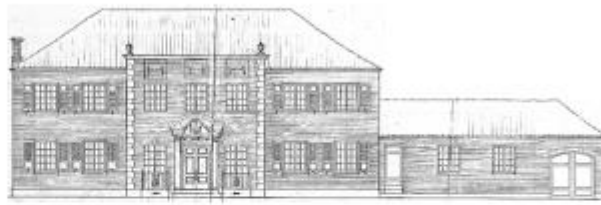
1938. Fachada oriente.
Fuente: Archivo SDP.

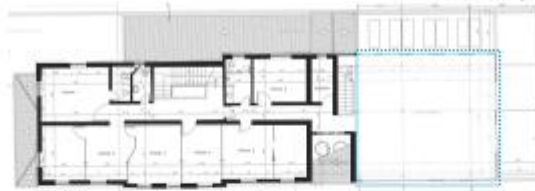
2004. Planta Alta. Fuente: Archivo SDP.

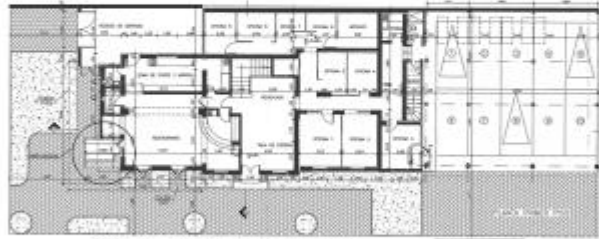
2004. Planta Baja. Fuente: Archivo SDP.
