CONSEJO DISTRITAL DE PATRIMONIO CULTURAL CDPC
Acta No. 7 de 2020 – Sesión ordinaria

3.1 Solicitud de cambio de categoría de restitución total a conservación tipológica del inmueble localizado en la Calle 17A Sur No. 6 – 28 Este.

**CAMBIO DE CATEGORÍA
RESTITUCIÓN TOTAL A CONSERVACIÓN TIPOLÓGICA**
Calle 17 A Sur No. 6-28 Este y/o
Diagonal 13 Sur No 3G-28 Este y/o Calle 13 Sur No. 3-24/28 Este (antigua)

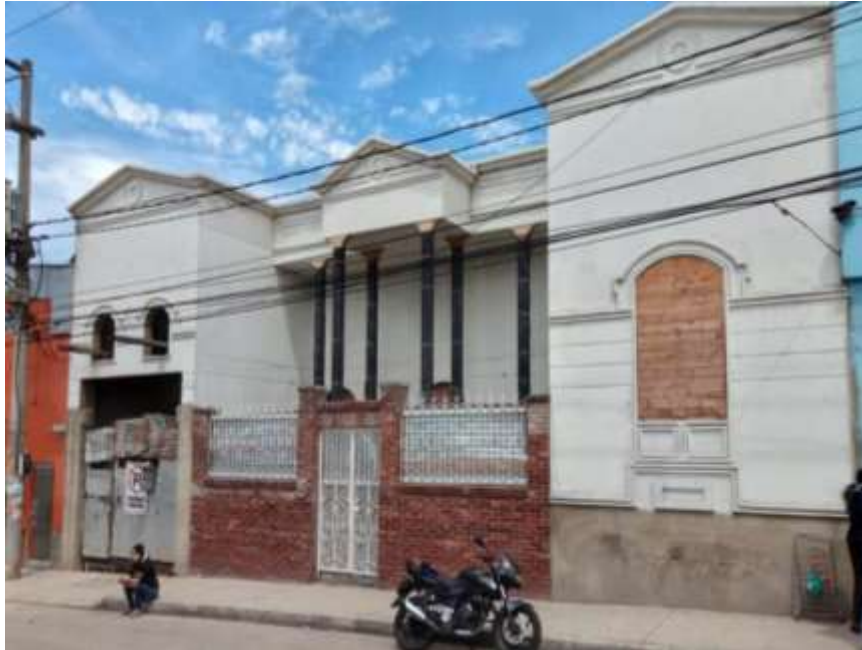
Fachada del inmueble sobre la Calle 17A Sur. Fuente: IDPC (2020)

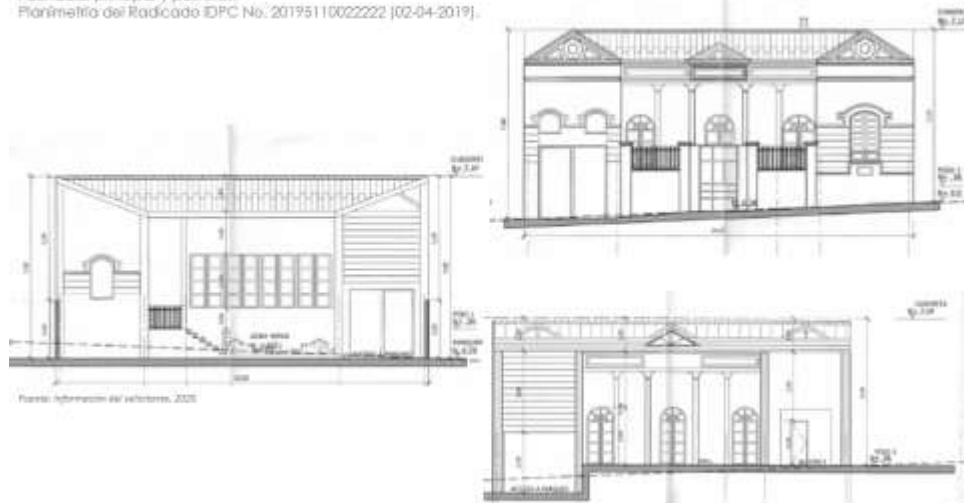
Fachadas principal y posterior.
Planimetría del Radicado IDPC No. 20195110022222 [02-04-2019].

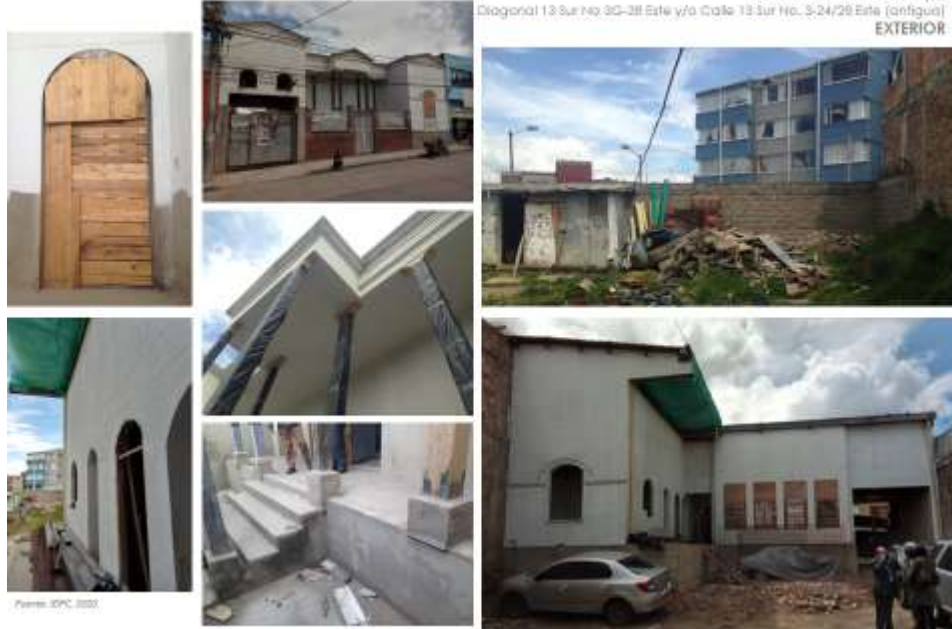
EXTERIOR

ESTADO ACTUAL – PROYECTO DE RESTITUCIÓN

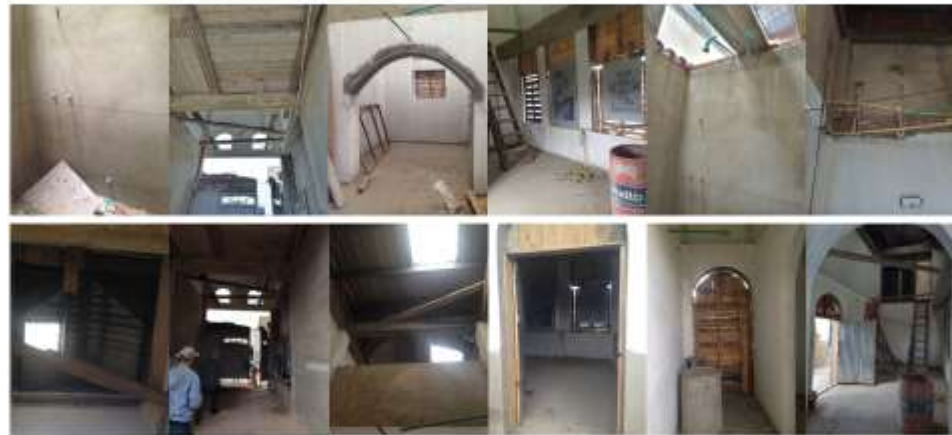
INTERIOR

ESTADO ACTUAL – PROYECTO DE RESTITUCIÓN

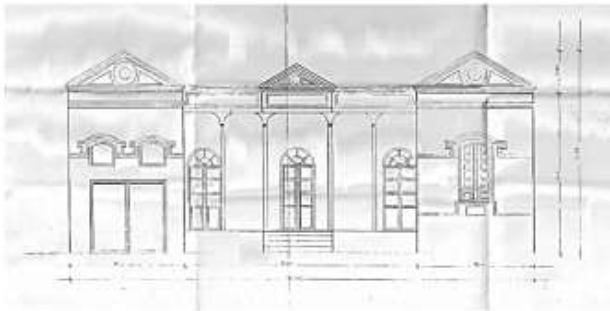
Proyecto de intervención presentado ante la Junta de Protección de Patrimonio Urbano en 1998, encontrados en el Instituto Distrital de Patrimonio Cultural.

Planos de planta, fachada principal, panta de cubiertas y corte transversal, presentados con el proyecto de intervención presentado ante la Junta de Protección de Patrimonio Urbano en 1998.

Se presentó un anteproyecto de Restitución del inmueble, ante la Junta de Protección de ese entonces, el cual consideraba solamente la parte frontal, que es de la cual existe registro fotográfico. La Junta conceptuó al respecto: *“La propuesta es respetuosa con el inmueble de conservación arquitectónica. Debe preservar una zona verde en la parte frontal de la edificación existente de acuerdo a lo radicado en los planos.”* Junto con esta acta se adjunta una planimetría en la cual se detalla la fachada, un corte y una planta de la parte frontal. Este antecedente determina la propuesta de restitución que el actual propietario tiene aprobada y que está llevando a cabo, como se describe más abajo. En paralelo, mientras la Junta de Protección autorizaba este anteproyecto, los propietarios seguían solicitando conceptos de amenaza de ruina para hacer la demolición. En 1999, el propietario solicitó una licencia de construcción para un garaje, la cual fue negada por la curaduría urbana dada la condición patrimonial del predio.

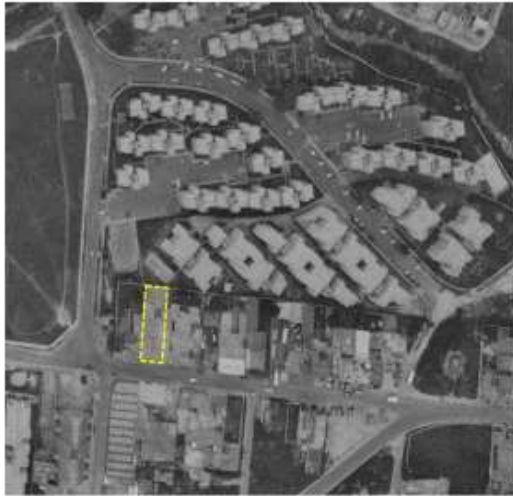
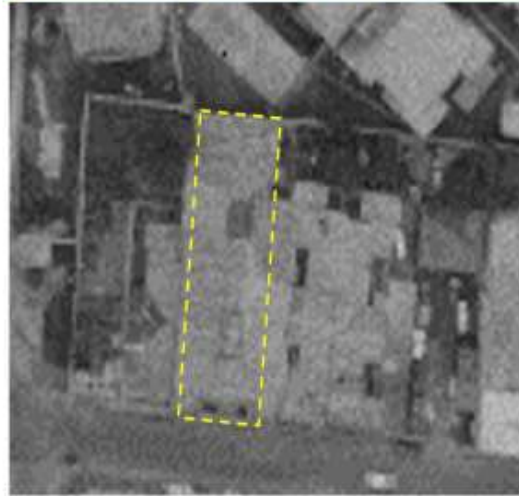
Según la aerofotografía IGAC R-1131 / foto 943 tomada en noviembre de 1990, se trataría de una casa que se desarrolla en dos tramos cada uno con patio central y un pequeño solar posterior, el tramo frontal con un pequeño retroceso que enmarca el acceso principal.

Aerofotografía IGAC R-1131 / foto 943 tomada en noviembre de 1990 con la identificación del lote de estudio.

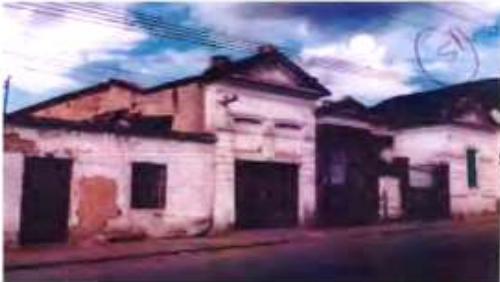
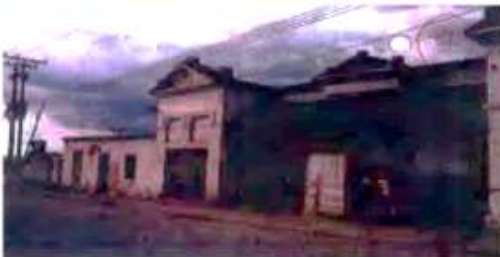
FACHADA PRINCIPAL

Se trata de una fachada compuesta por tres cuerpos, los dos laterales adelantados respondiendo a la composición de la cubierta y el cuerpo central retrocedido dando espacio a un pequeño jardín, que en tamaño se observa del doble de las secciones laterales y que funciona como acceso principal a la edificación conservando la usual simetría de la época republicana.

Fotografías de la fachada principal encontrada en el archivo de planeación distrital que registra el estudio presentado para la restitución del inmueble de conservación.

Con respecto al estilo de la fachada principal, se puede decir que hay una evocación clara hacia un estilo neoclásico, con un pórtico de acceso que retrocede del edificio y se enmarca mediante columnas alineadas a lo largo de la fachada que se conoce como "in antis" (entre las Antae que son las pilastras o postes de las esquinas que se proyectan ligeramente y forman los bordes exteriores de un pórtico), cada sección se remata en frontón y cornisa. Sobre las secciones laterales se encuentran ventanales rematados en arcos rebajados. Se observa también un estriado continuo que acentúa la unión de las dos secciones y una zona de alero solo visible en la sección tres de la casa. Tras el gran pórtico se presentan tres puertas rematadas en arco de medio punto.

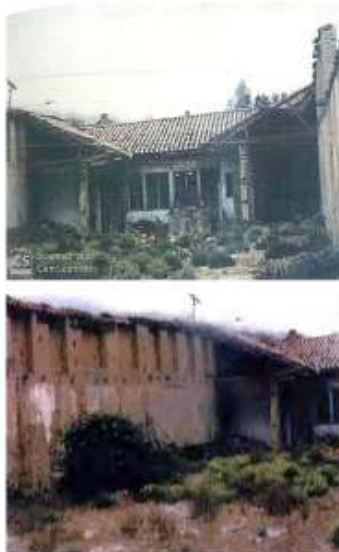
Fotografías de la fachada principal que hace parte de la ficha de valoración individual del predio de estudio, Secretaría Distrital de Planeación. (sin fecha)

Fotografías del estado del inmueble de conservación antes de su demolición tomadas del archivo de Planeación Distrital y plano de fachada posterior aprobado mediante L.C. 18-30275

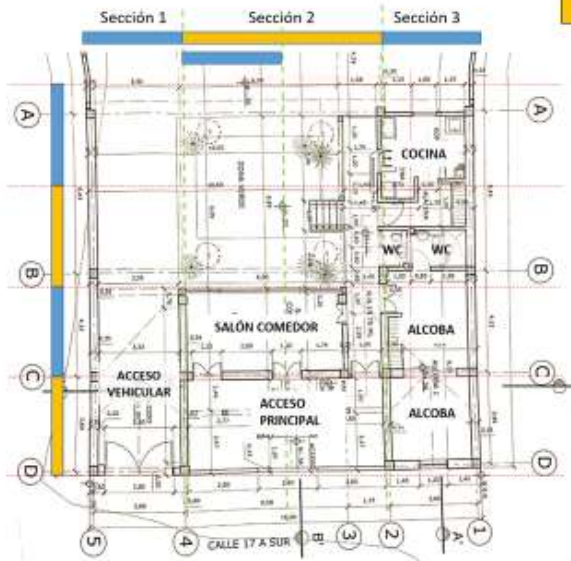
PLANTA RESTITUIDA

“La casa-tipo que en ésta época se propaga, puede describirse así: a) dos patios interiores: uno de recibo, ornamental, generalmente adornado con flores y otro interno, de servicio, b) un salón, compuesto de uno o varios espacios, con ventanas a la calle, pero al cual se accede indirectamente, a través del patio principal, c) un comedor en el centro de la vivienda, separando los dos patios, generalmente destacado por un tratamiento diferente en sus muros y abierto con vidrieras al patio principal, d) una serie de alcobas, generalmente alineadas y comunicadas entre si y a la vez con los patios y corredores y e) unos espacios de servicio: una cocina grande (compuesta de uno o varios espacios) y un “W.C.” (un sanitario)

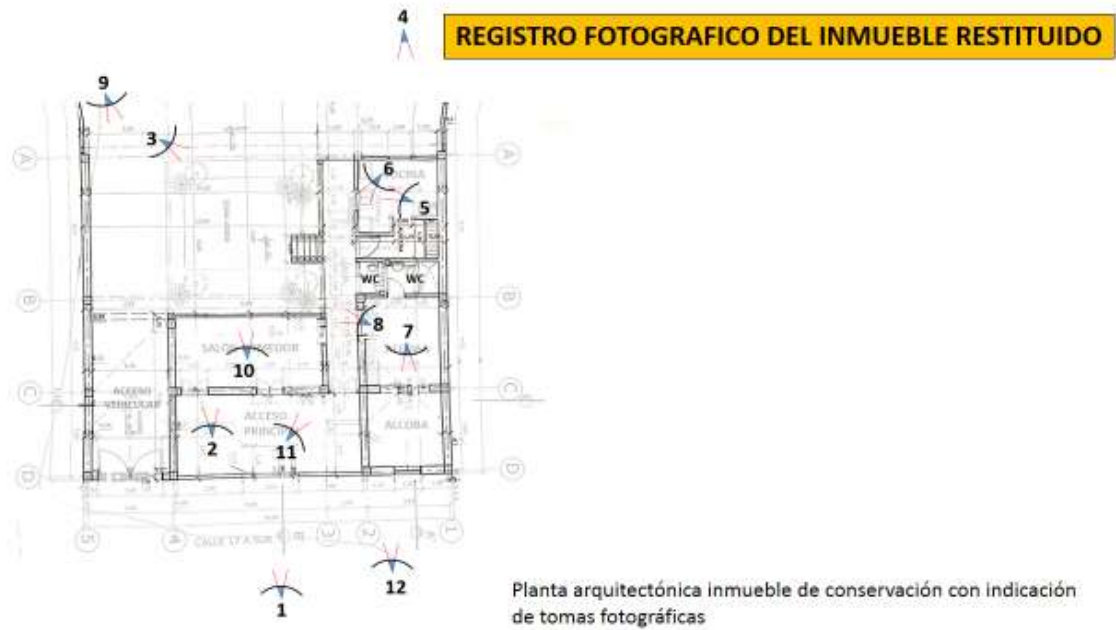
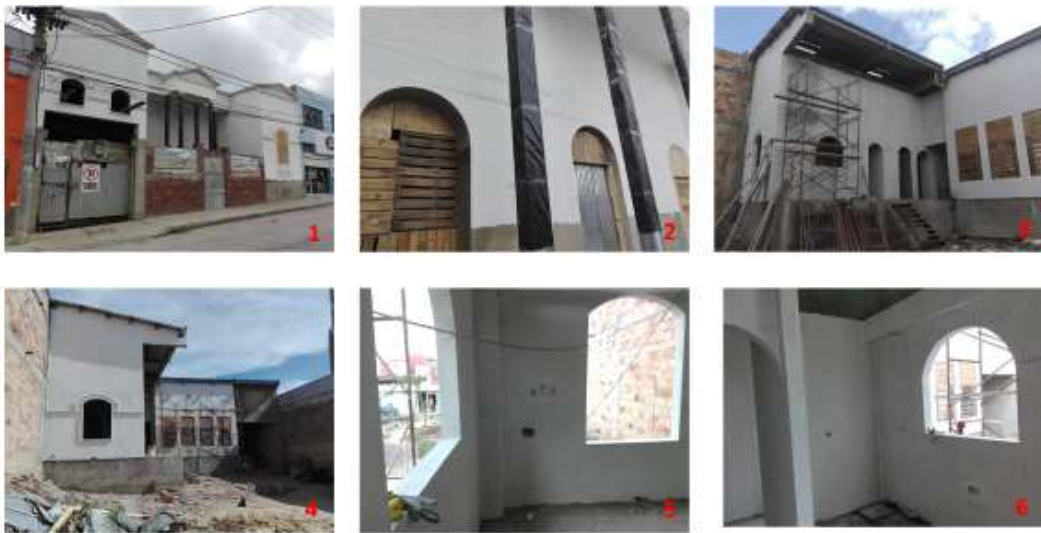
Registro fotográfico interior y exterior inmueble restituido (Archivo personal 17/07/2020)

El proyecto de restitución del inmueble declarado comenzó a ejecutarse hace más de un año y en 2019, el solicitante remitió un oficio al IDPC para mostrar el avance de obra. En ese momento, se pensaba abrir ventanas en una segunda altura dentro del tramo restituido, sin embargo, esas ventanas fueron selladas puesto que, aunque el volumen tiene esa doble altura, debe contar con un solo piso. De acuerdo con lo aprobado, la zona libre en la parte posterior del predio será utilizada como parqueadero cubierto.

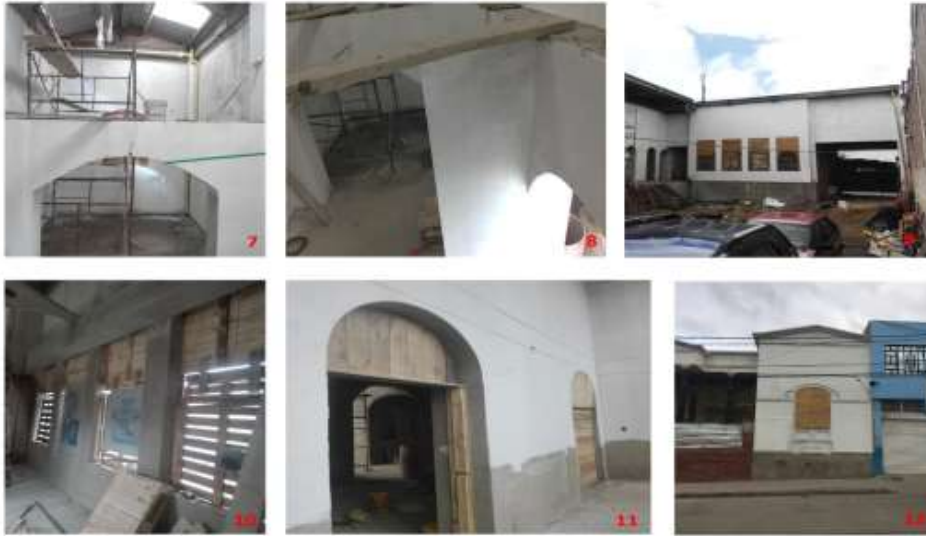
Continuación registro fotográfico interior y exterior del inmueble restituído (Archivo personal 17/7/2020)

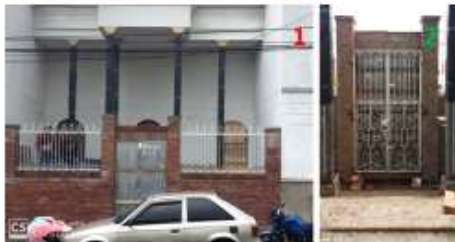
Detalles fachada y ornamentación puerta principal
