**CONSEJO DISTRITAL DE PATRIMONIO CULTURAL CDPC**  
**Acta No. 8 de 2020 – Sesión extra ordinaria**

**FECHA:** 16 de diciembre de 2020

### 3.1 Solicitud de exclusión del tanque de agua de la Hacienda Villa Mejía Tagaste localizada en la Avenida Carrera 86 No. 11B - 51 Interior 1.

**3.2 Solicitud de declaratoria del bien mueble *Virgen de Fátima*, localizado en la Vereda Fátima, Mejora 17, Sector Parque Nacional Oriental en zona rural de la localidad de Santa Fe.**

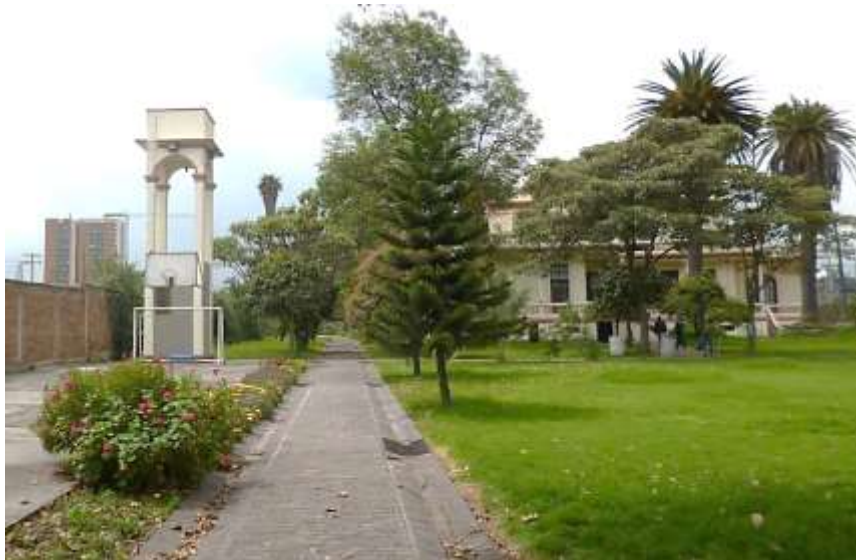
Imagen 1. Interior del predio. Tanque de agua y casa de hacienda. Fuente: IDPC, 2020.

El tanque es una construcción de aproximadamente 10 metros de altura soportado sobre unos pilares. La única modificación notable que se evidencia es la construcción de un baño

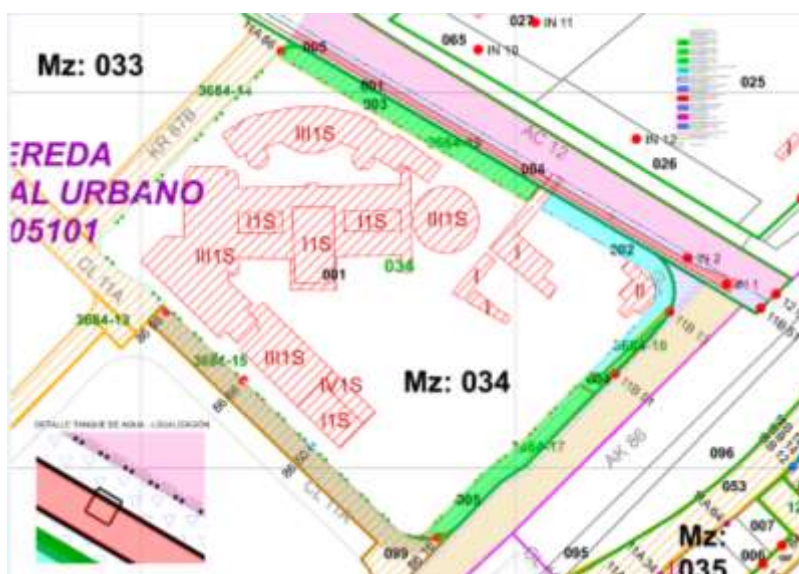
*Imagen 3. Plano catastral actualizado a 2020. Fuente: OAR.*

Según el plano, los propietarios actuales de cada uno de los predios serían:

- La franja ambiental señalada en color verde pertenece al Departamento Administrativo de la Defensoría del Espacio Público (DADEP).
- La zona señalada con triángulos azules en la esquina de la Avenida Calle 12 con Avenida Carrera 86 son propiedad de la OAR.
- Sobre la Avenida Calle 12, la franja en color rojo muestra el predio que la OAR vendió al IDU, la franja señalada con triángulos azules pertenece a la OAR y la franja señalada en color lila pertenece al Acueducto y es el predio en el que se está haciendo la construcción de la Avenida Alsacia.

Según lo anterior, el 70% del tanque está ubicado en los predios del IDU y el 30% en los predios de la OAR. Por tanto, el padre Chaparro señala que el argumento que presenta el IDU, en el cual manifiesta que puede disponer del tanque en la medida en que se encuentra en sus predios, no es del todo cierto.

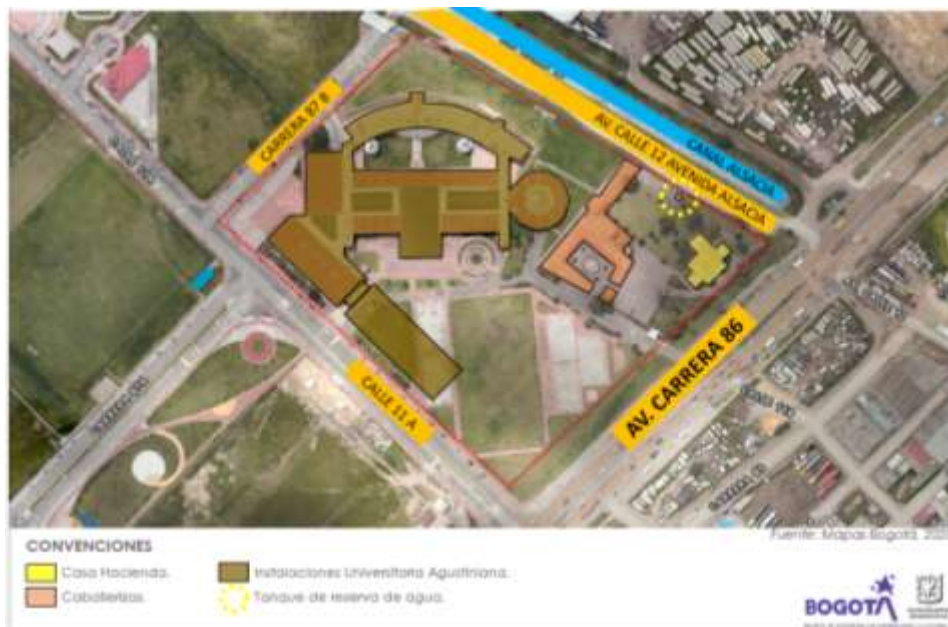
El IDPC realiza la presentación señalando que en el plano de ubicación (*Imagen 4*) se ve reflejado el Plan Parcial que desarrolló la OAR. Sobre la Avenida Carrera 86 o Avenida Ciudad de Cali en intersección con el Canal Alsacia, en el costado nororiental, se ubica la casa de hacienda Villa Mejía Tagaste. La imagen permite evidenciar las instalaciones actualmente situadas en esa esquina: la casa de hacienda señalada en amarillo, el tanque y lo que queda de las caballerizas.

*Imagen 4. Ubicación. Fuente: elaboración IDPC.*

Según las decisiones tomadas por el CDPC en la sesión No. 8 de 2019, se reasignó la categoría de intervención de Conservación Tipológica a las caballerizas y al tanque, mientras que la casa principal mantuvo la categoría de Conservación Integral. La Ficha de Valoración Individual (FVI) se actualizó de acuerdo con estos cambios de categoría.

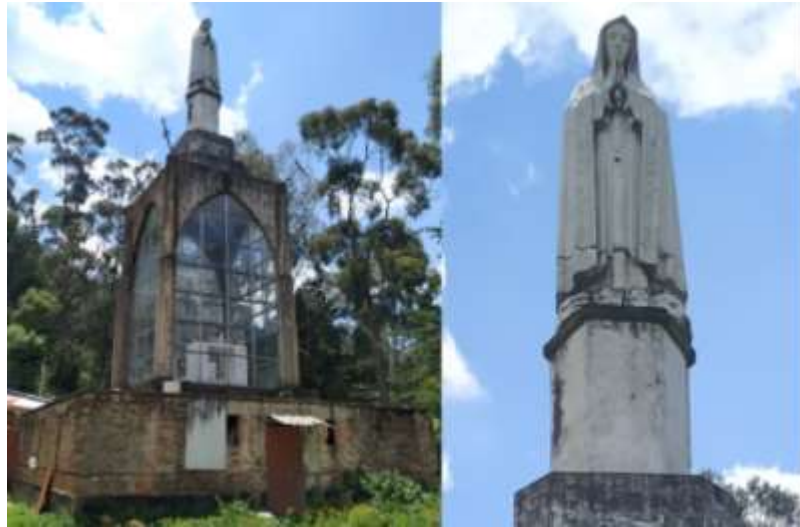
*Imagen 7. Virgen de Fátima. Fuente: IDPC, 2020*

En el inventario de bienes muebles estaría clasificada en el subgrupo Religioso, categoría Escultura. Por las características del material, se presume que la escultura y peana son de mármol tallado, lo que se advierte por la suavidad de las texturas en el rostro, el galón que acompaña el velo y porque se alcanza a percibir que la escultura está dividida en bloques. Adicionalmente, la placa es elaborada en mármol tallado, el pedestal en concreto armado con acabado en pintura blanca, la capilla en concreto armado a la vista y su ventanería en vidrio con carpintería metálica. El mobiliario interior fijo es en concreto armado y pintado, el cuerpo inferior en mampostería con ladrillo a la vista, las puertas en carpintería metálica, y la escalera y columnas interiores en concreto armado a la vista.

Cabe destacar que, del conjunto descrito, se valora la escultura y su emplazamiento, más no la capilla puesto que este inmueble se aprecia inacabado y lo único que tiene un buen estado de conservación es el mobiliario interior. Así, el valor estético relevante se encuentra únicamente en la escultura, en la cual se destaca el material, posiblemente mármol, y la talla bien lograda en los elementos ornamentales del manto y la delicadeza del rostro, las manos y los pliegues.

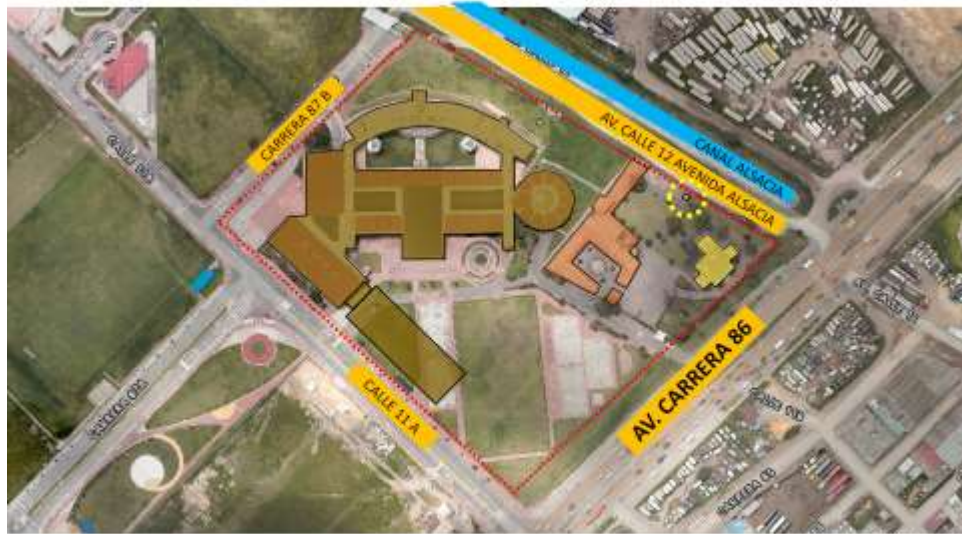
#### CONVENCIONES

- Casa Hacienda.
- Caballerizas.
- Instalaciones Universitaria Agustiniiana.
- Tanque de reserva de agua.

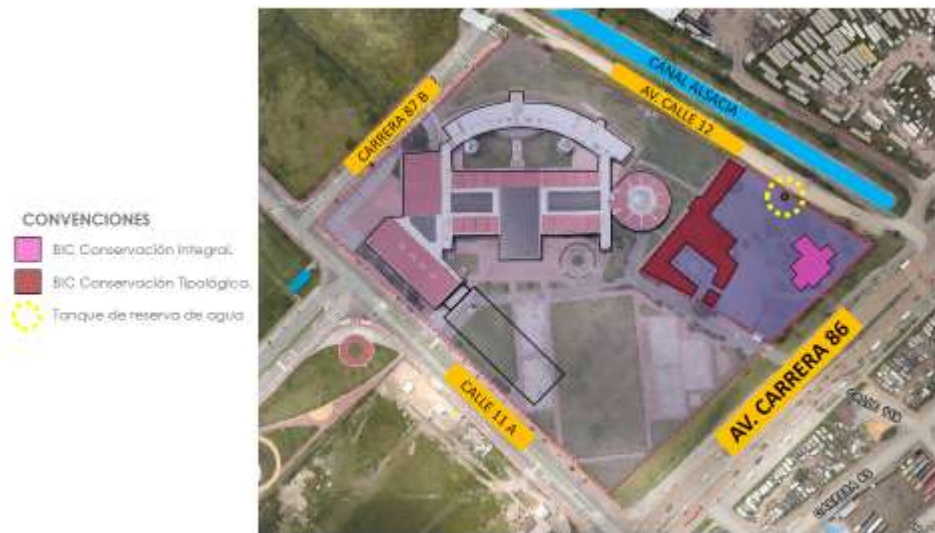
#### CONVENCIONES

- BIC Conservación Integral.
- BIC Conservación Tipológica.
- Tanque de reserva de agua.

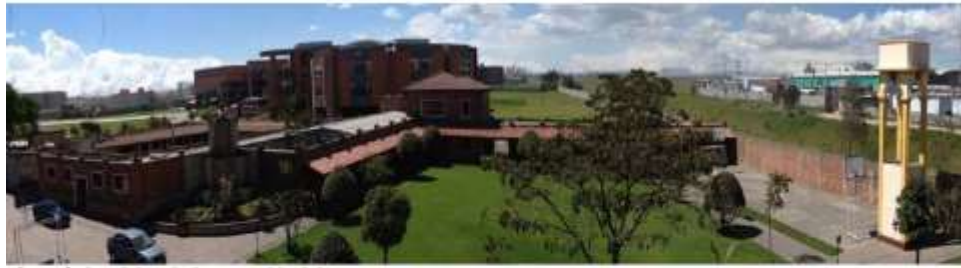
*Panorámica del costado noroccidental.*  
Fuente: Expediente del inmueble, Archivo predial IDPC.

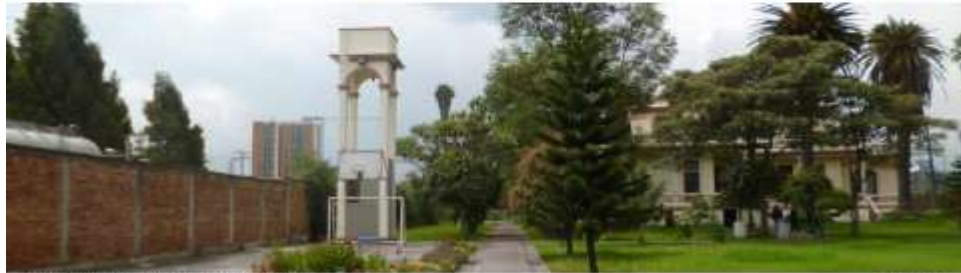
*Panorámica del costado nororiental.*  
Fuente: Visita IDPC, Noviembre 2020.

De acuerdo con la visita que realizó el IDPC recientemente, la única diferencia que presenta el tanque con relación a lo observado en las visitas realizadas en los años 2018 y 2019 está dada por las condiciones que presentan los costados occidental y norte, puntos donde se están adelantando las obras de construcción del puente de la Avenida Alsacia.

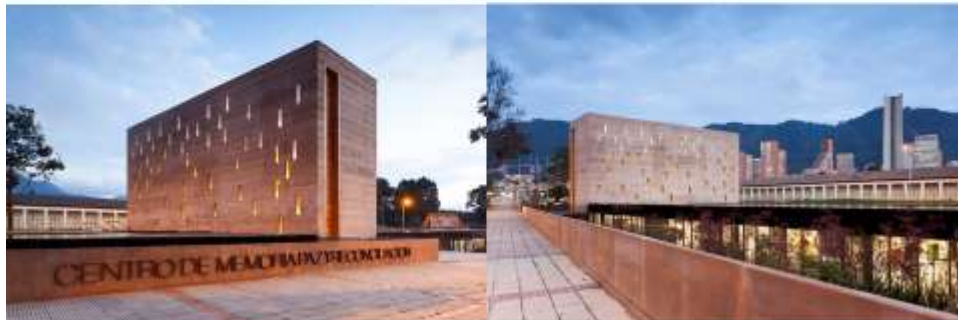
El proyecto fue concebido como un **edificio bajo tierra**, buscando con esto que las **columnarias**, localizadas en el costado oriental del predio se fueran **apacados por esta nueva construcción**, sino que por el contrario **este edificio fuera un complemento**, logrando una integración con ellas." (Estudio de valoración aportado por la Secretaría de Cultura, Recreación y Deporte, 2020)

Fachada occidente. Fuente: Rodrigo Ochoa.

Fachada sur. Fuente: Rodrigo Ochoa.

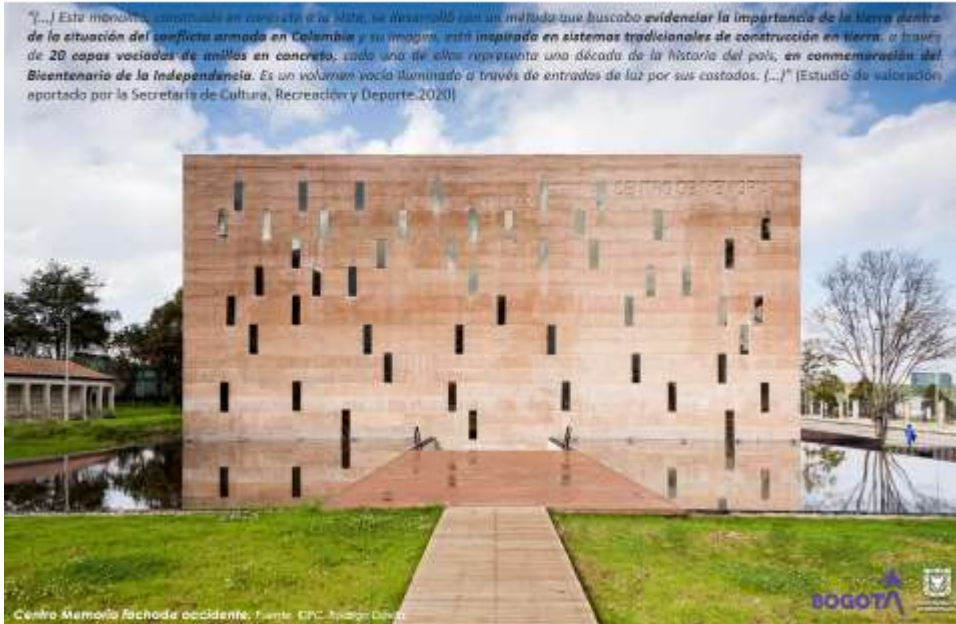
*"... Este memoria, concebido en concreto y en piedra, se desarrolló por un método que buscaba evidenciar la importancia de la tierra dentro de la situación del conflicto armado en Colombia y su imagen, está inspirada en sistemas tradicionales de construcción en tierra, a través de 20 copas vacías de millos en concreto, cada una de ellas representa una década de la historia del país, en conmemoración del Bicentenario de la Independencia. Es un volumen vacío iluminado a través de entradas de luz por sus costados. (...)" (Estudio de valoración aportado por la Secretaría de Cultura, Recreación y Deporte, 2020)*

Centro Memoria Richarda occidente, Fuente: CPC, Andrián Dávila
