CONSEJO DISTRITAL DE PATRIMONIO CULTURAL CDPC**Acta No. 2 de 2020 – Sesión ordinaria****FECHA:** 19 de agosto de 2020**HORA:** 2:30 p.m. a 7:00 p.m.**LUGAR:** Sesión virtual**INTEGRANTES**

4.1 Solicitud de declaratoria de las estructuras funerarias (Columbarios) del denominado Globo B del Cementerio Central de Bogotá, localizadas en la Avenida Carrera 19 No. 24B – 09/15/27/31 / Avenida Carrera 19 No. 24 - 95/81/77.

4.3 Solicitud de exclusión del inmueble localizado en la Calle 11 Sur No. 5 A - 65 y/o Carrera 6 No. 11 - 18/24 Sur Esquina.

4.4 Solicitud de exclusión del inmueble localizado la Calle 75 No.11 - 57 y/o Calle 75 No. 12 - 01.

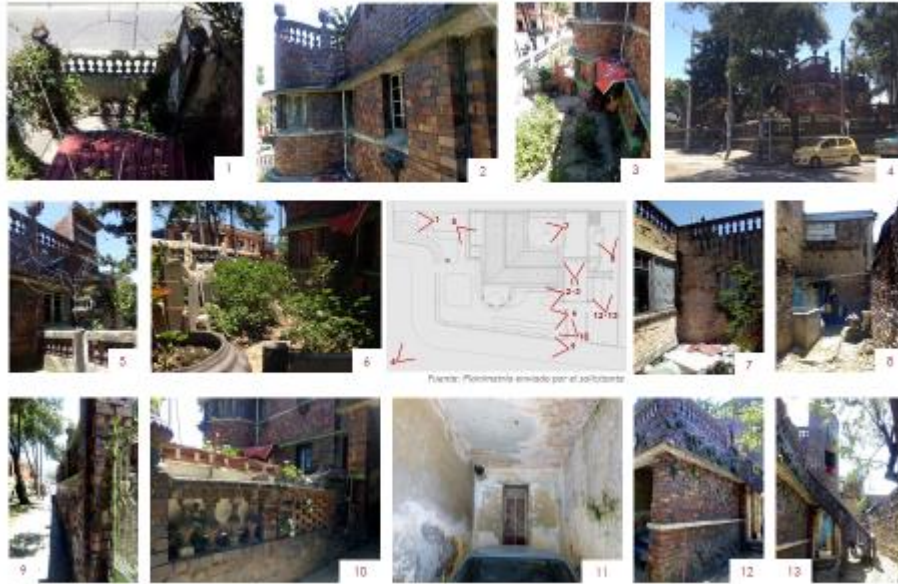
ESTADO ACTUAL – RECORRIDO INTERIOR

Fuente: IDPC, 2020

El entrepiso y la estructura de la cubierta son de madera y ambos están bastante deteriorados, una parte del entrepiso está desplomada. Las tejas de barro han sido en gran parte remplazadas por tejas de zinc. El cielo raso del segundo piso, de esterilla de guadua y pañete, presenta varios desprendimientos, igual que el pañete de varios muros interiores.

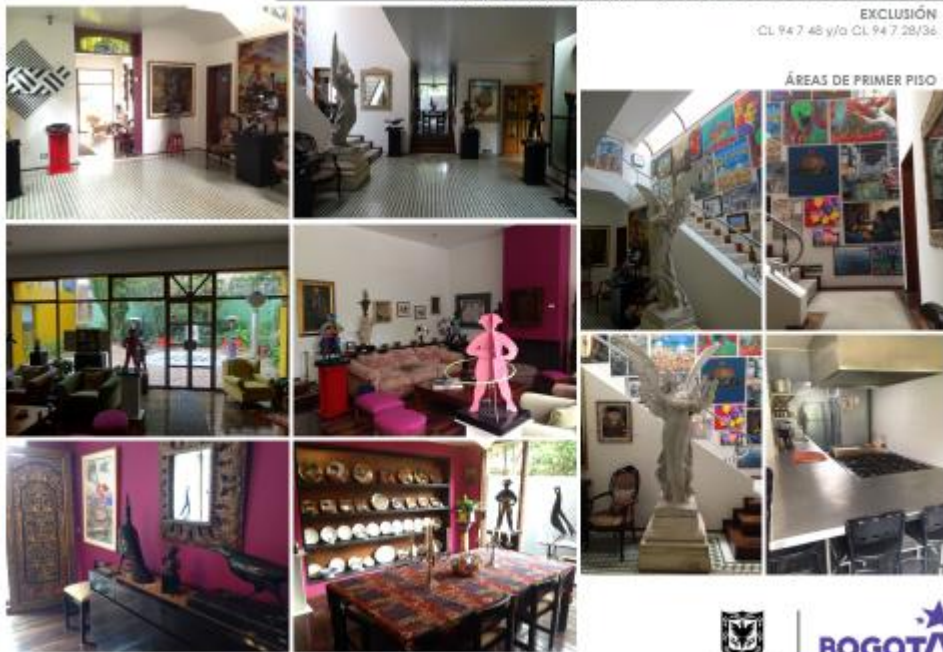
ÁREAS DE PRIMER PISO

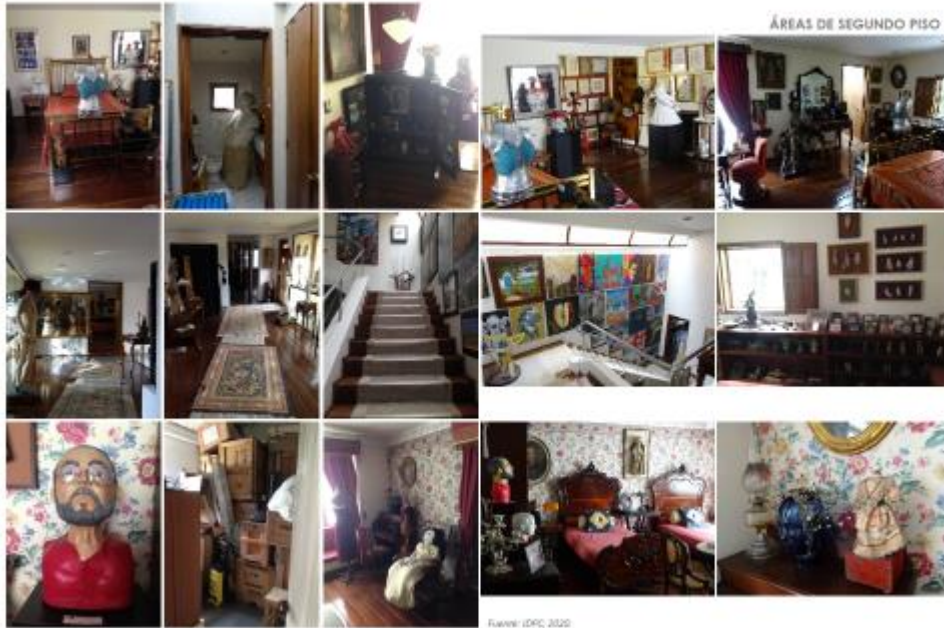
ÁREAS DE SEGUNDO PISO

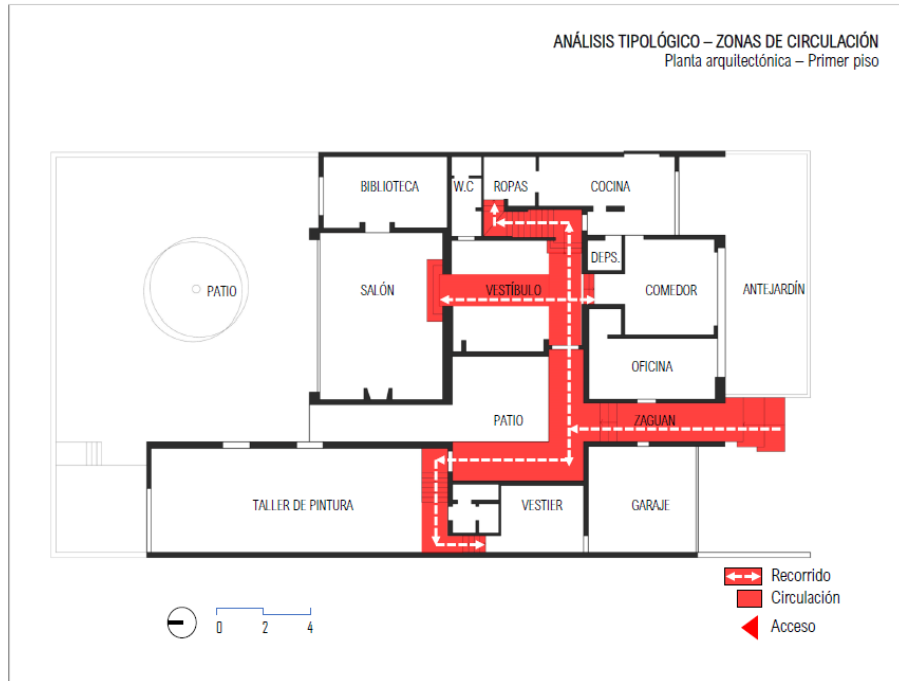
ANÁLISIS TIPOLOGICO – ZONAS DE CIRCULACIÓN
Axonometría explotada
