# CALIDAD ESCÉNICA TEMPLETE DEL LIBERTADOR - PARQUE DE LOS PERIODISTAS

AVENIDA JIMÉNEZ , Carrera 3 y 4

PRIMERA FASE DE LOS ESTUDIOS PRELIMINARES, LEVANTAMIENTO DEL ESTADO DE CONSERVACIÓN, DIAGNÓSTICO, PROPUESTA DE INTERVENCIÓN TÉCNICA, ECONOMICA Y APROPIACIÓN SOCIAL DE 35 BIENES MUEBLES - INMUEBLES EN EL ESPACIO PÚBLICO DE BOGOTÁ D.C.

"INSTITUTO DISTRITAL DE PATRIMONIO CULTURAL (IDPC)  
Plan de conservación preventiva de bienes culturales muebles – inmuebles en el espacio público de Bogotá D.C."

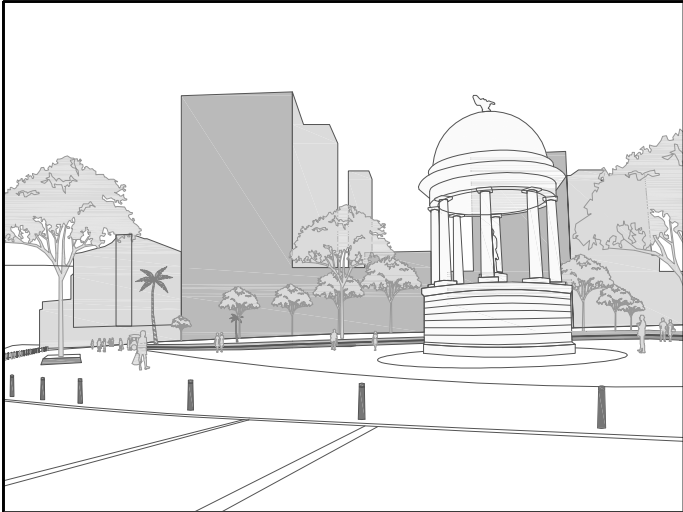
LEGIBILIDAD VISTA 1

La legibilidad del monumento Templete del Libertador se da de muy buena manera, por la escala del monumento, por los materiales en que está hecho frente a los que constituyen su entorno, y por la localización dentro del espacio público en que se encuentra. Desde cualquiera de los puntos de acceso al Parque de Los Peridistas es fácilmente reconocible el monumento, y desde algunos sectores el telón de fondo en que se convierten los cerros orientales proporcionan al monumento una categoría escénica especial.

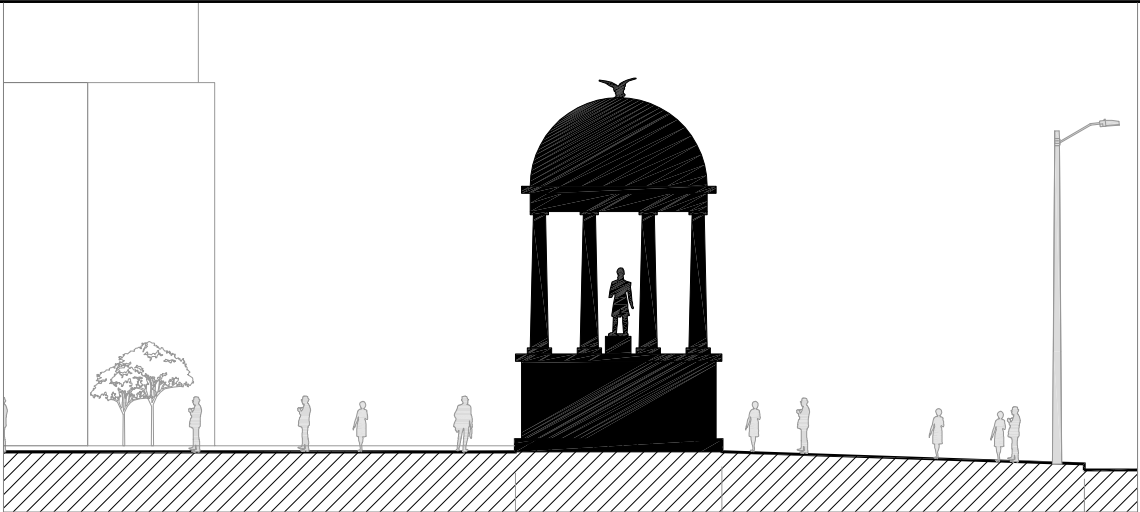
ÁMBITO INMEDIATO CORTE ESC. 1:250

Con respecto al ámbito inmediato del monumento, el espacio que lo rodea está compuesto por un piso de adoquín cerámico dispuesto de manera concéntrica, utilizando como punto central el centro del monumento. A una distancia aproximada de 2 metros con 50 cms del basamento del monumento y de manera radial, el sentido de instalación del adoquín cambia en sentido lineal y se extiende sin obstáculos hasta la zona verde delimitada por una banca corrida de concreto al occidente, y hasta el cruce de la Avenida Jiménez al oriente. El asentamiento de los suelos denotan hundimientos en el adoquinado, especialmente dentro del perímetro más cercano al monumento. La permanencia de observadores del monumento no es tan común, y la limpieza del espacio permite que los peatones circulen libremente en torno a él. La banca de contención de la zona verde por el contrario, permite que los usuarios del parque permanezcan en ella por tiempo prolongado y desde allí puedan observar a plenitud la construcción del templete.
