RESOLUCIÓN No. 675 DE 8 DE SEPTIEMBRE DE 2021

“Por la cual se ordena la medida correctiva de suspensión de construcción o demolición al inmueble ubicado en la Carrera 70G No.121-03 (Dirección Principal), Carrera 70G No.121-05, Calle 121 No.70G-12 (Direcciones secundarias), Carrera 54 No.120A-03 (Dirección anterior), localizado en el Sector de Interés Cultural, Sector de Vivienda en Serie, Agrupaciones y/o conjuntos, Niza Sur, declarado mediante el Decreto Distrital 190 de 2004, UPZ (24) Niza, en la localidad (11) Suba, de la ciudad.”

LA DIRECCION DE ARTE, CULTURA Y PATRIMONIO DE LA SECRETARÍA DISTRITAL DE CULTURA, RECREACIÓN Y DEPORTE

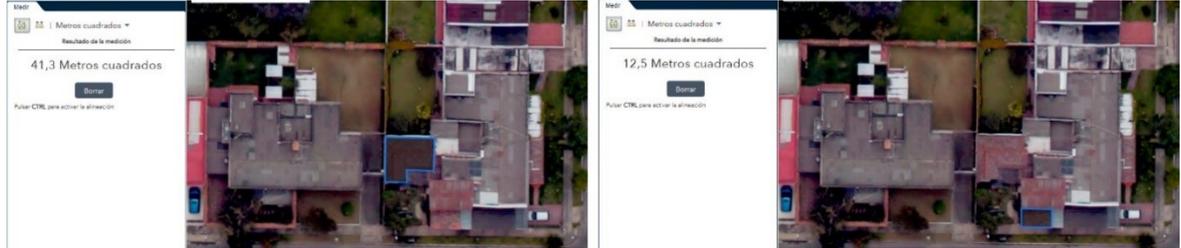
Demolición: 53 m² medidos a través del aplicativo Sinupot; correspondiente a los volúmenes parcialmente demolidos ubicados en la parte posterior y sur del predio.

- 1 Realizar la medida correctiva de suspensión de construcción o demolición en el inmueble ubicado en la **Carrera 70G No. 121-03**, por las obras de demolición, reforzamiento estructural y reparaciones locativas, las cuales se ejecutaron sin contar con las aprobaciones de las entidades de competentes.
- 2 Continuar las actuaciones administrativas para el inmueble ubicado en la Carrera 70G No.121-03, por las irregularidades que el inmueble presenta al adelantar obras sin tener la documentación requerida..."

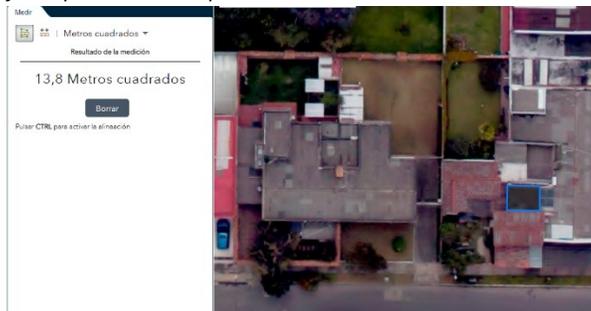
Reforzamiento estructural: 13,8 m² medidos a través del aplicativo Sinupot; correspondiente a la construcción de una viga corrida en concreto y una placa de contrapiso.

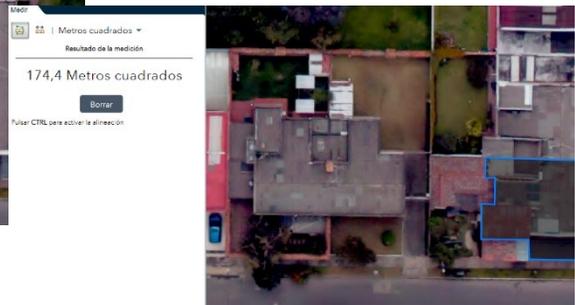
Reparaciones locativas: 348 m² (174 m² x 2 número de pisos) medidos a través del aplicativo Sinupot; correspondiente a las obras de reparaciones locativas realizadas al interior del primer y segundo piso del inmueble.
